Restauration de la Chapelle Saint Thyrese

DIAGNOSTIC

RAPPORT DE PRÉSENTATION

Décembre 2014

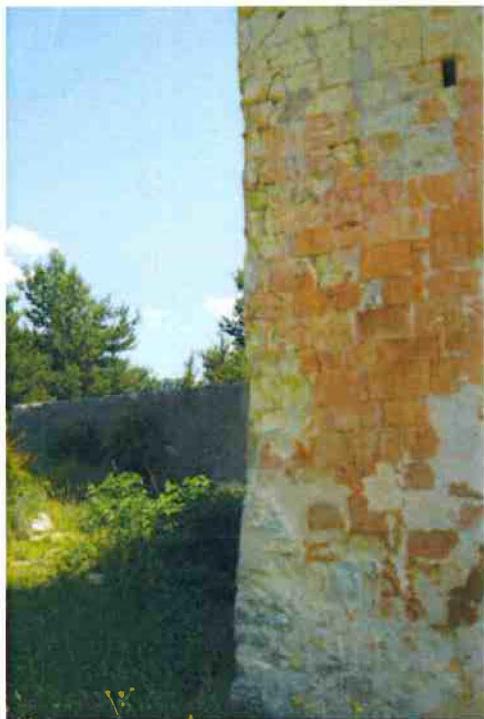
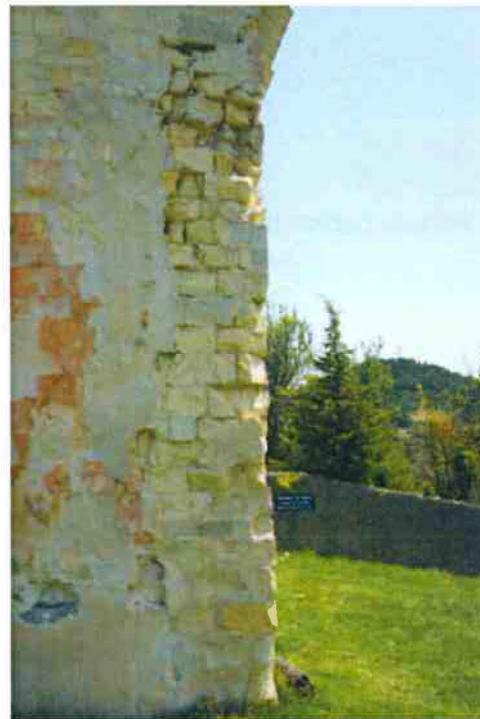
1-2-Chaines d'angle très abîmées: partie de parement en manque, pierres fissurées, éclatées.
Ragréage et comblement des fissures et coup de sabre au mortier de chaux hydraulique.

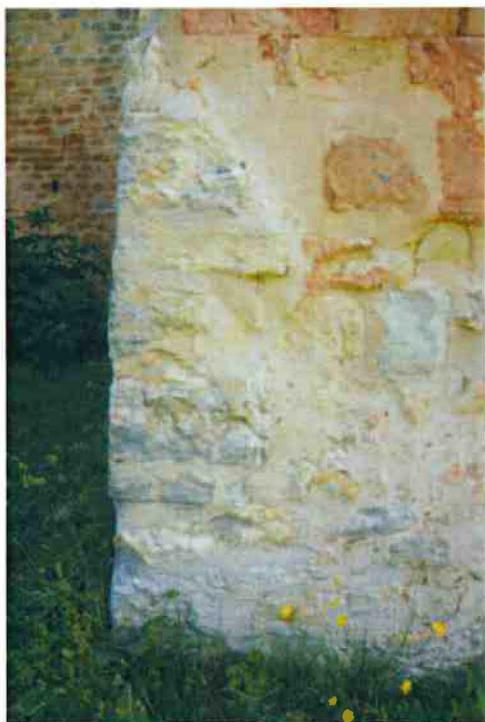
3-Parement éclaté, pierre non fendu,
plus dure (non originelle), jointoiement large et ragréage au mortier de chaux hydraulique

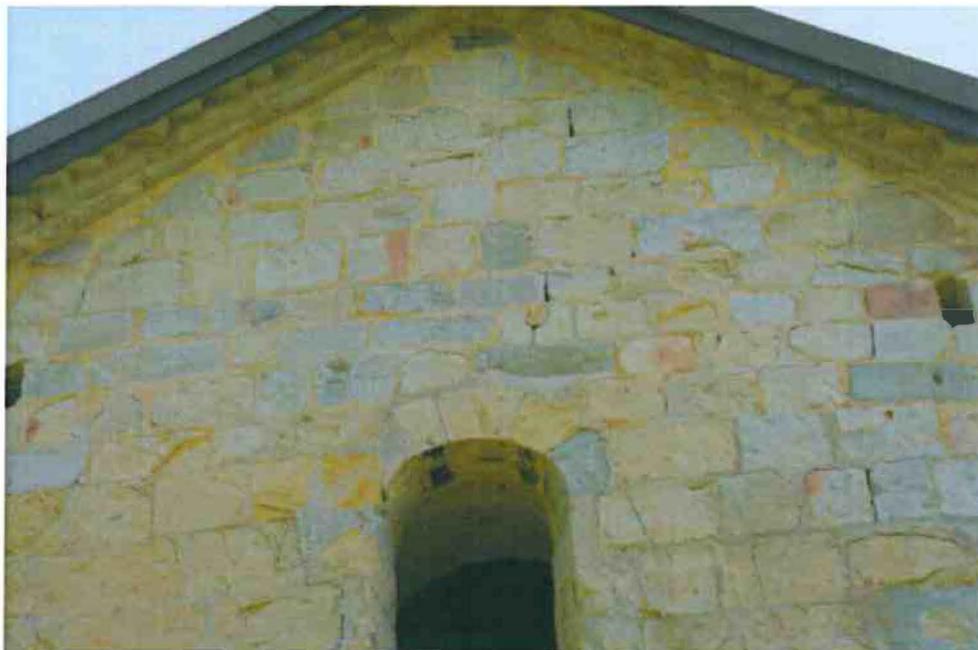
5-Présence de pierres rubéfiées. Pierres fracturées, nombreux compléments au mortier de chaux hydraulique

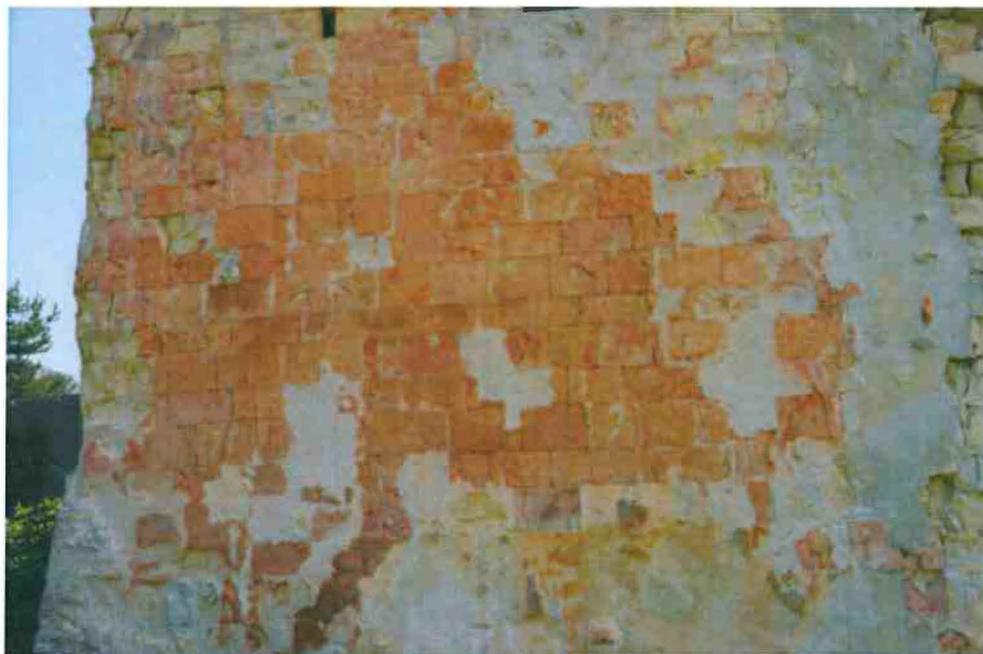
6-Présence d'humidité.

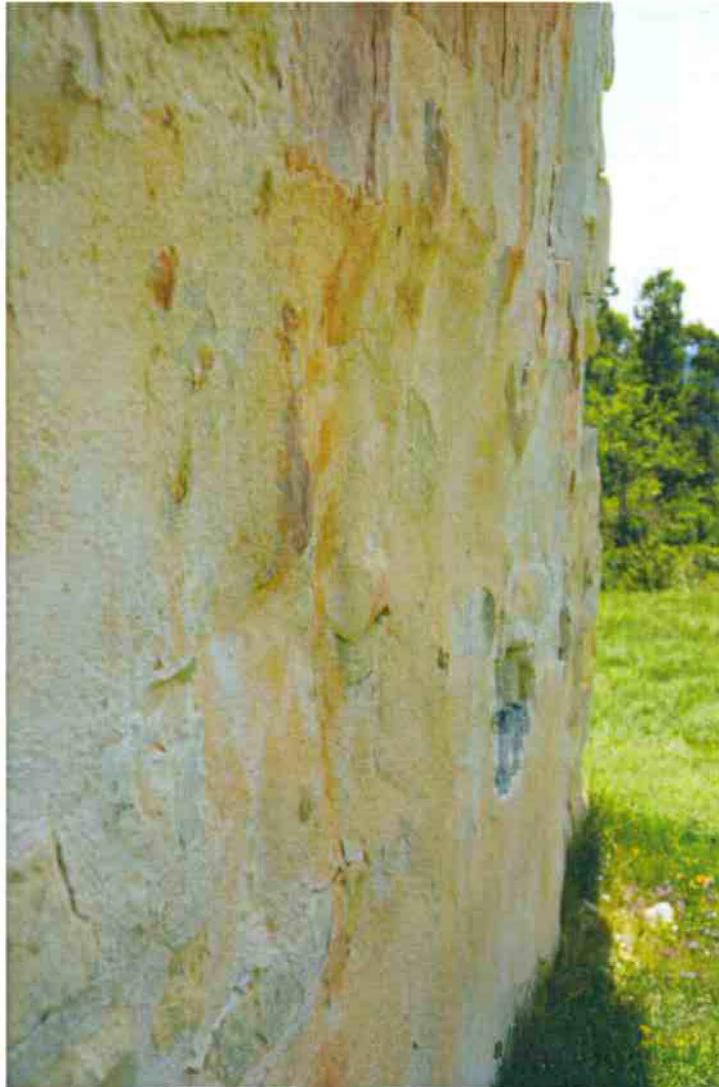
7-Surface de parement absente, comblement au ciment, enduit à la chaux hydraulique.

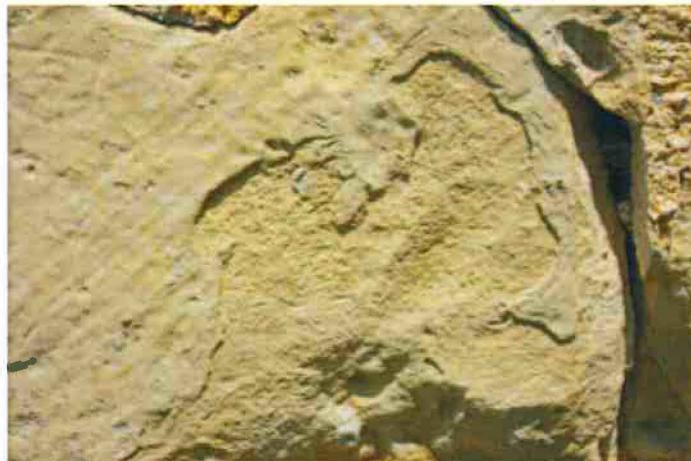
2-Vue de detail: éclatement de la couche superficielle de la pierre de parement (calcin). Rupture du mortier de jointoiment.

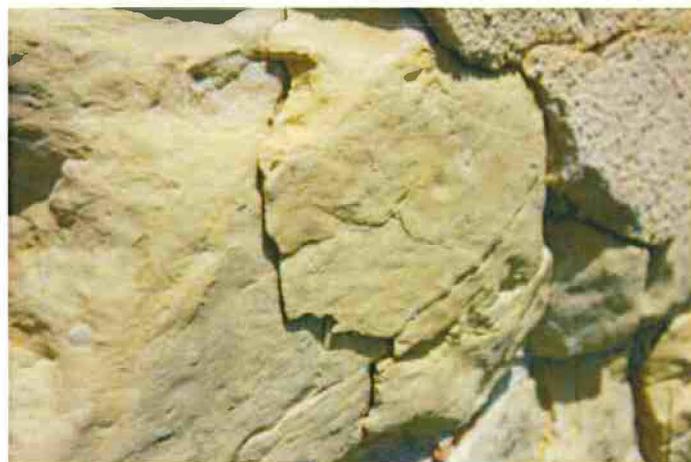
3-Vue de detail: ragréage au mortier de chaux hydraulique, éclatement de la pierre en profondeur.

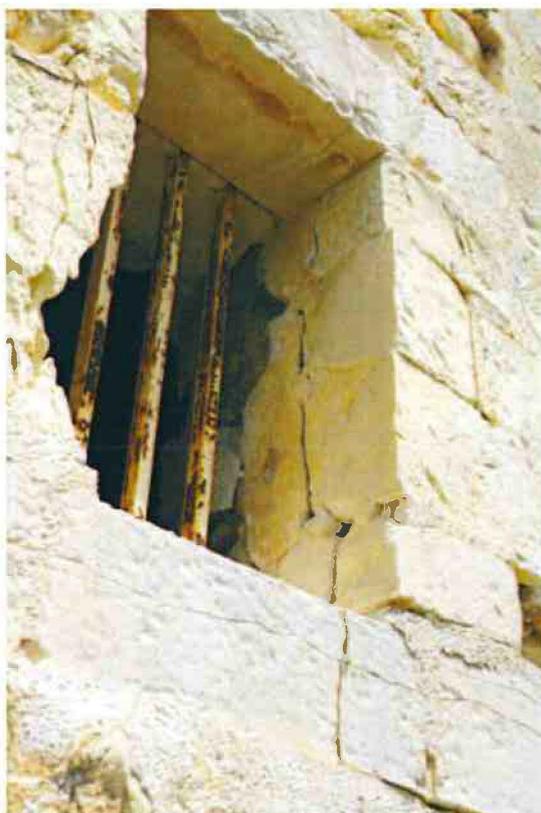
8-Vue de detail: utilisation d'une pierre-dure en appui et linteau de l'une des baies méridionales. Rigidité différentielle a l'origine d'une fissuration des parements.

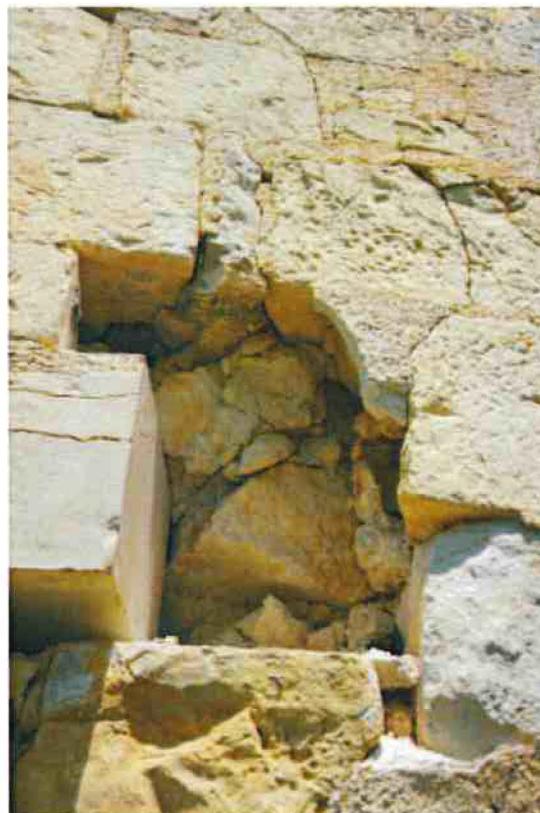
9-Vue de detail: utilisation d'une pierre-dure en appui et linteau de l'une des baies méridionales. Rigidité différentielle a l'origine d'une fissuration et d'un éclatement du parement.

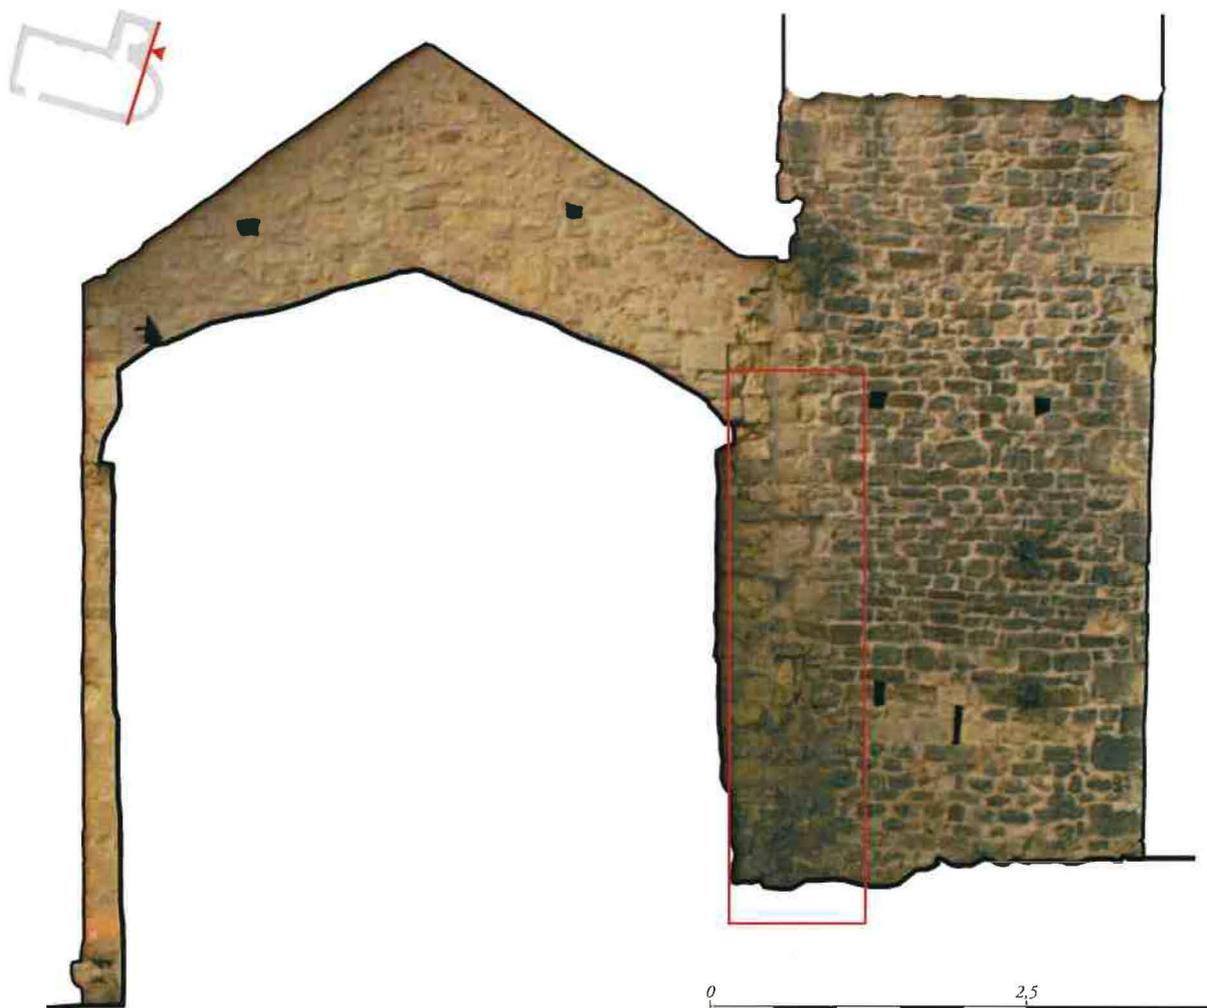
1-Vue sur le parement externe de l'abside.
 a. éclatement des pierres
 b. disparition de l'épiderme de la pierre
 c. ragréages au mortier de chaux hydraulique

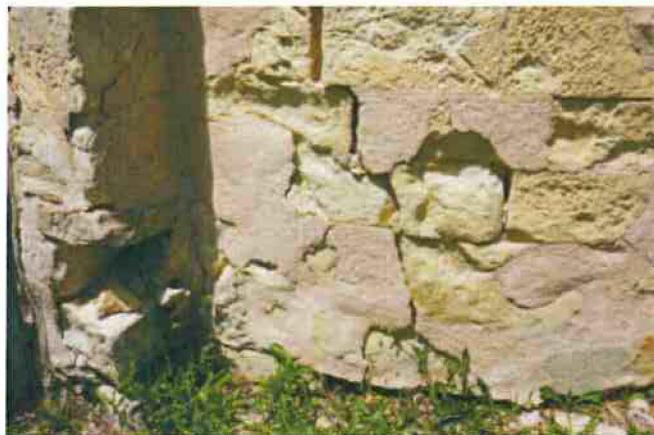
2-base de la façade de l'abside, angle sud-est
 Mortier de ragréage
 Fissuration
 Eclatement et déchaussement des pierres

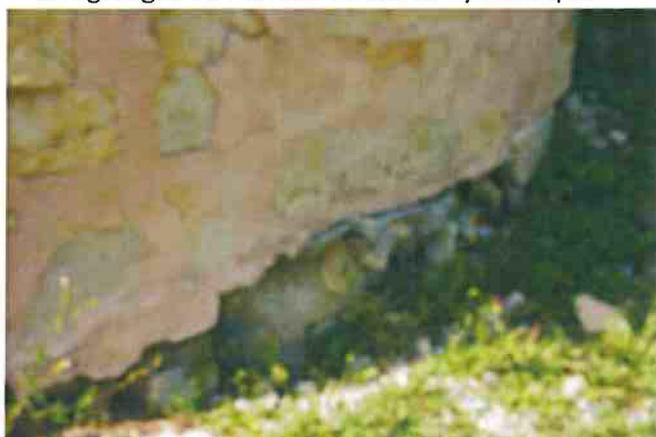
3-Vue de detail: ravinement, affouillement et déchaussement des maçonneries au pied du mur de l'abside

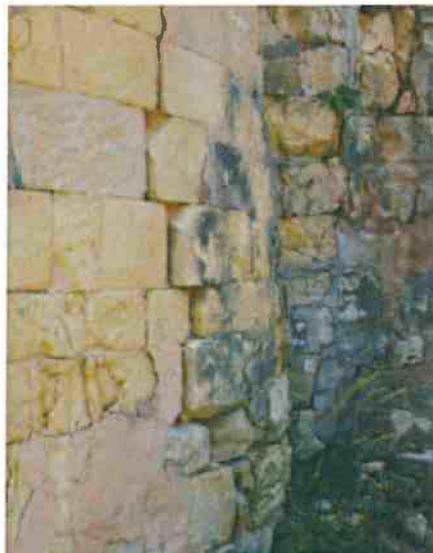
6-Vue de detail:fissuration de la partie nord de la façade de l'abside

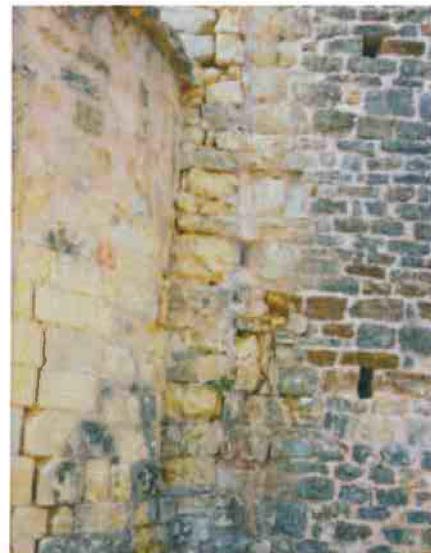
7-Jonction entre l'abside, le pignon et le clocher côté nord, désagrégation des maçonneries, déchaussement et éclatement des pierres

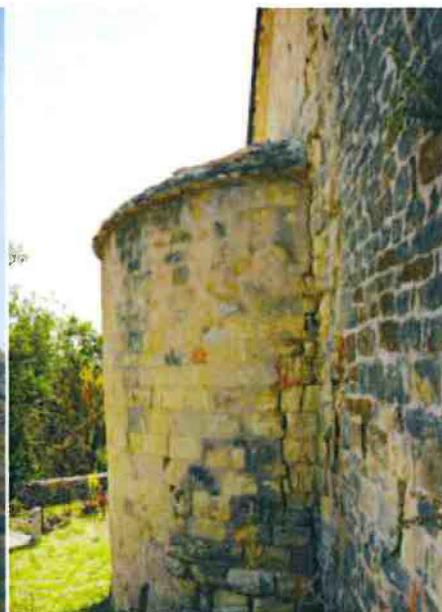
5-Fissuration au départ de l'abside au nord, présence d'algues et de lichens, délitement, éclatement et déchaussement des pierres

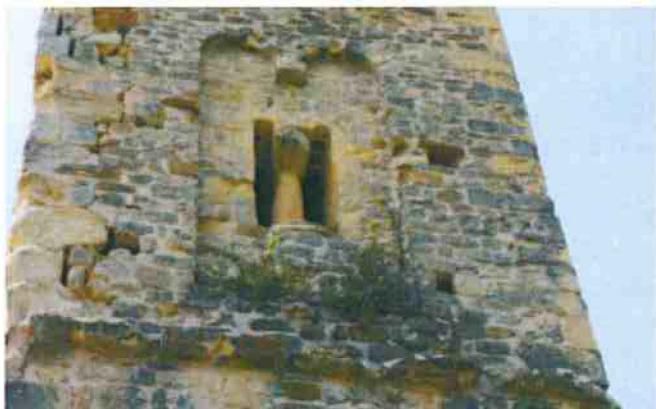
6-Délicatement de la chaîne d'angle sud-est du clocher, éclatement et déchaussement des pierres, végétalisation des parements, éclatement du bandeau

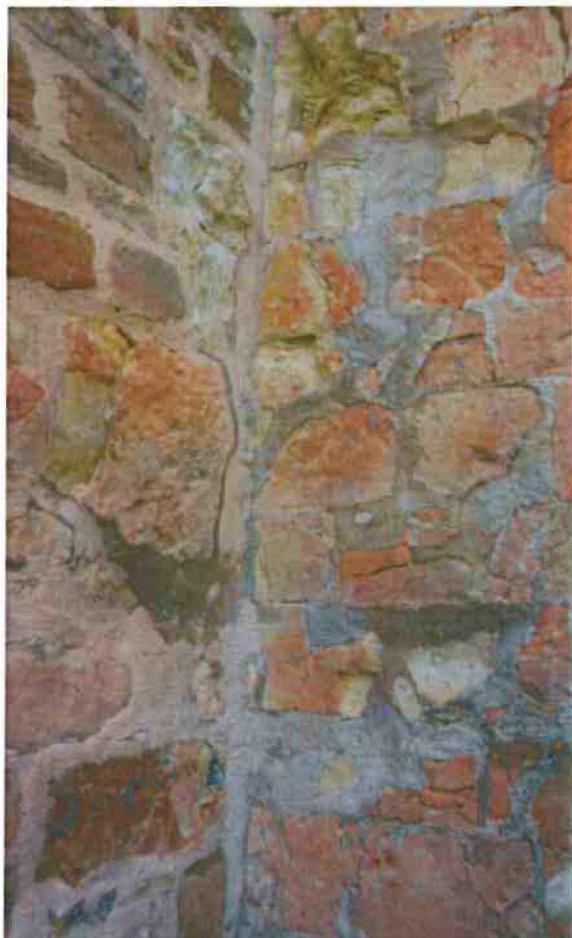
8-Vue de détail: comblement au ciment et mortier de chaux hydraulique, traces d'infiltration

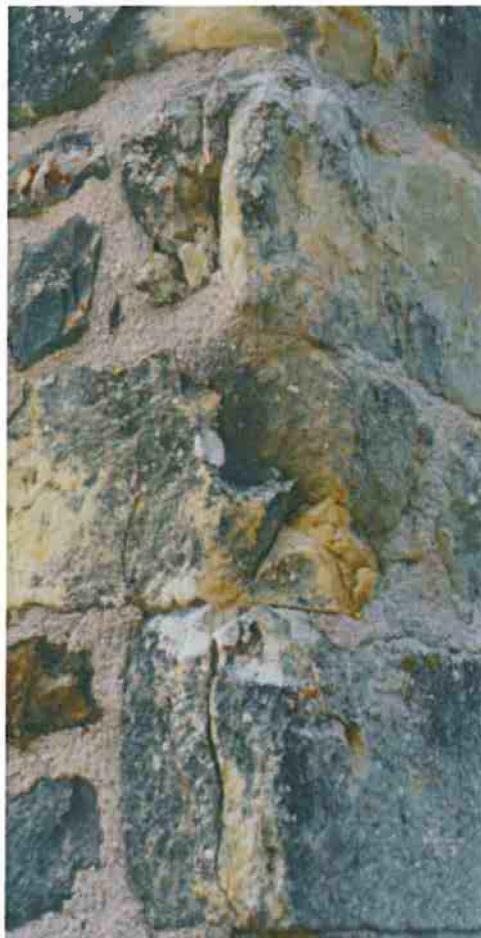
9-Vue de détail: joints épais, fractionnement et fissuration des pierres aux angles

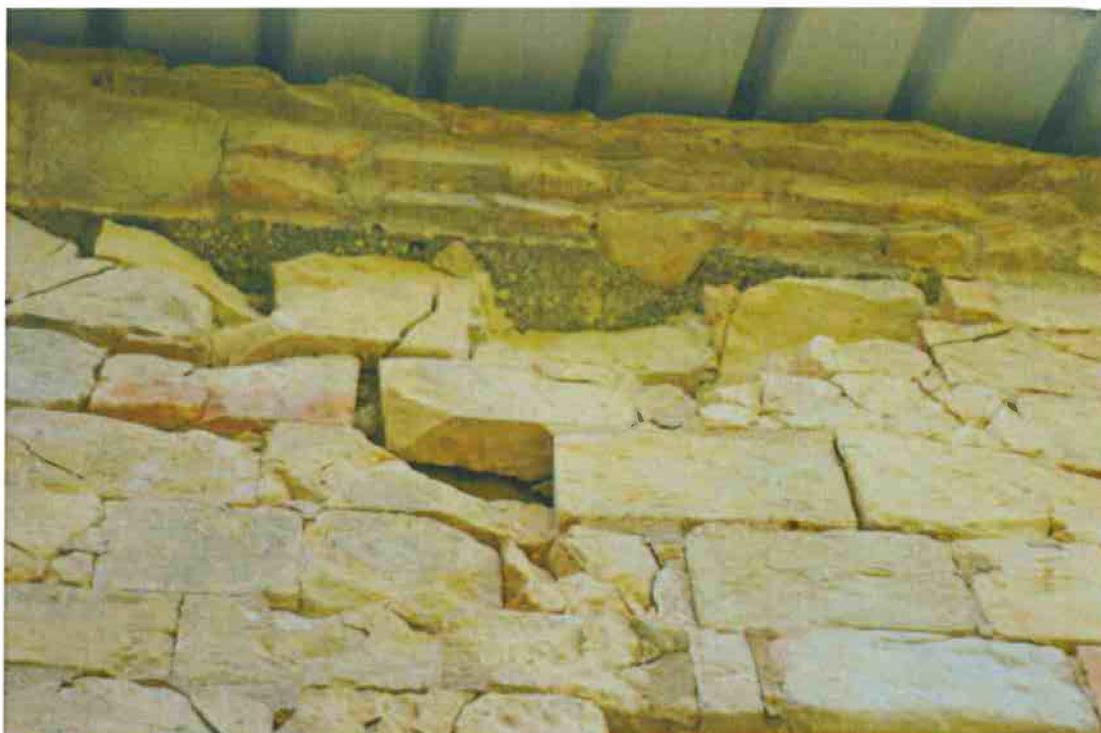
1-Vue de détail: éclatement du bandeau sculpté en tête de mur, éclatement et déchaussement du parement, vue sur le chaînage formant sablière en tête de mur en béton armé, reposant sur le parement et servant de remplissage des maçonneries d'arase.

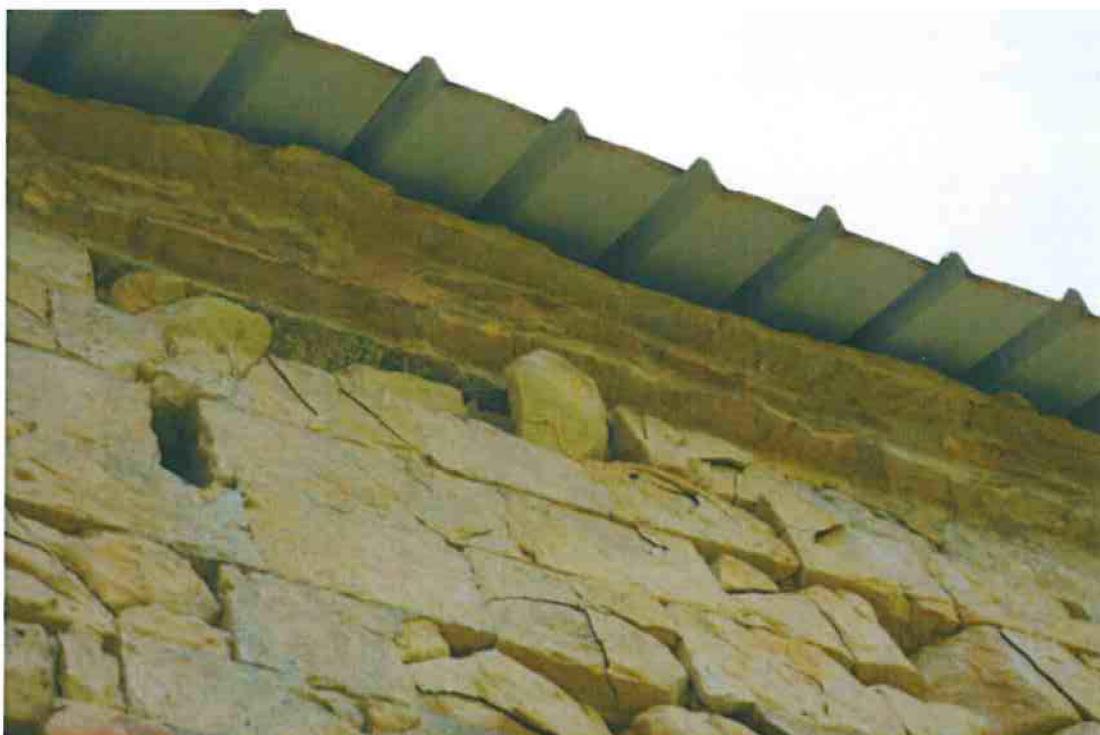
2-Faible débord de la toiture en lauze et débord insuffisant de la sur-toiture en bac acier. Parement éclaté, fissuré, manques importants, pathologie en cours, chutes de pierres Déjointoiement complet du parement

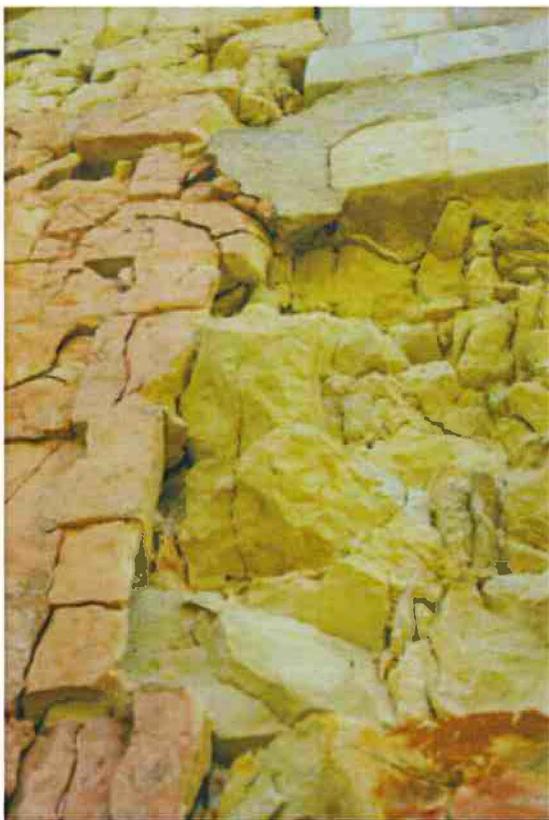
3-Dislocation et disparition du parement, déchaussement des pierres et du mortier de ragréage

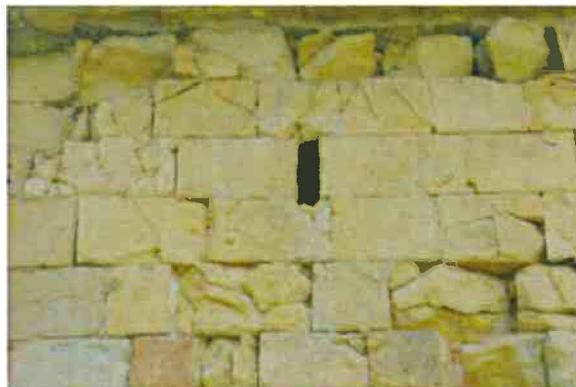
7-Vue de detail: dislocation de la partie haute de la façade. Pierres fissurées ou éclatées.

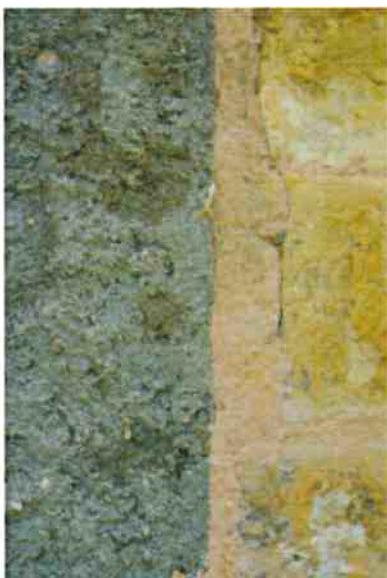
1-Jointoiement du coup de sabre entre le clocher et la nef

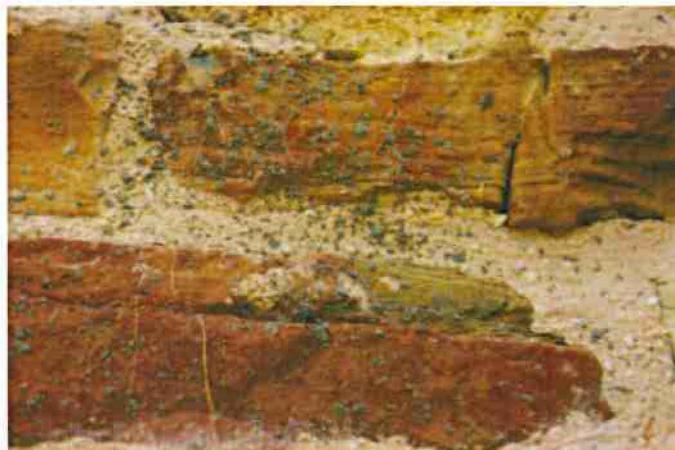
3-Moellons équarris rubéfiés, jointoiement à joint épais, fissuration de la pierre

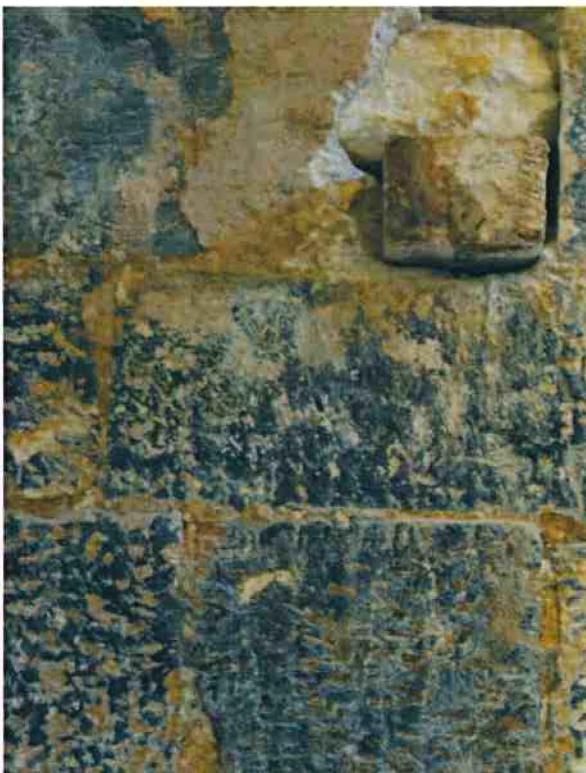
2-Présence d'humidité sur les murs (algues noircissant la pierre).
Traces d'enduits anciens
Bouchement d'un trou de boulin

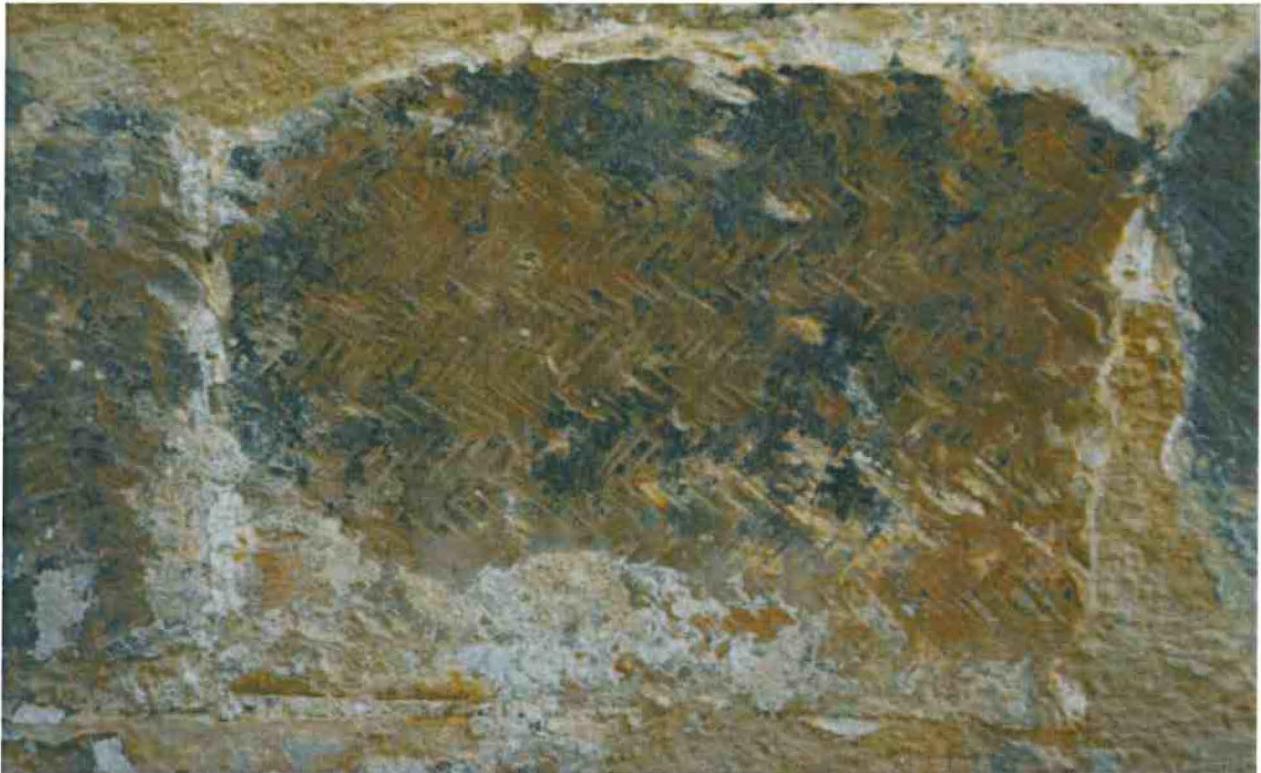
4-Pierre de taille, épiderme taillé en arrêtes de poisson.
Mortier en ragréage
Présence d'humidité (algues noires)
Efflorescences salines (tâches blanches)

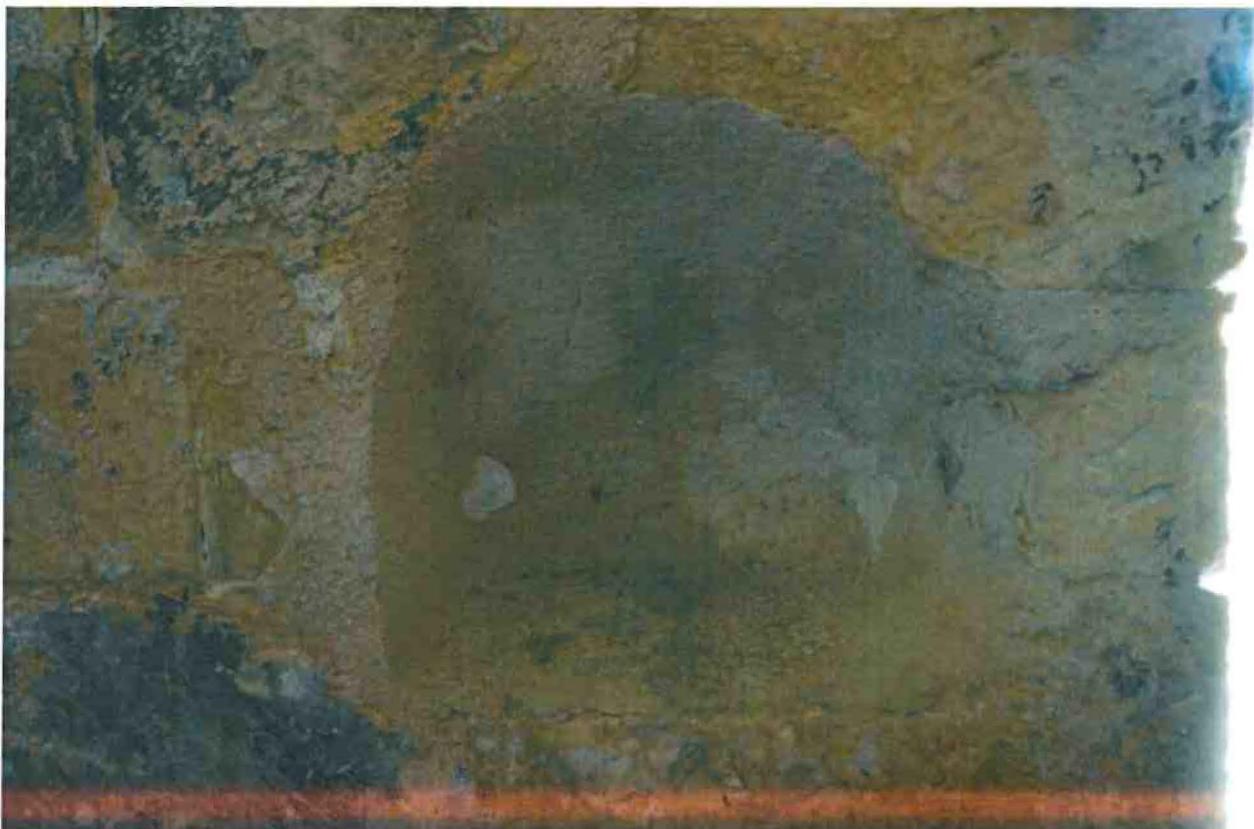
5-Aplat d'enduit en ragréage, traces d'humidité, desquamation de l'épiderme de la pierre

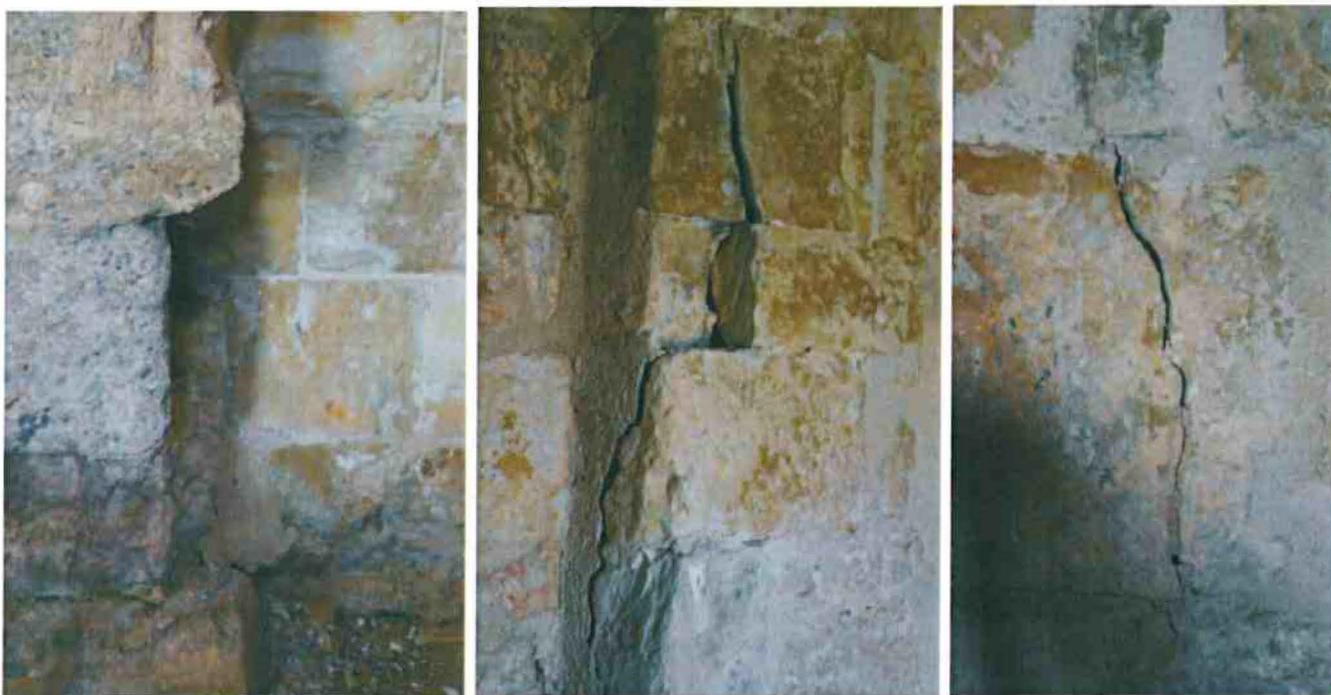
7-Fissuration des pilastres des bandes lombardes

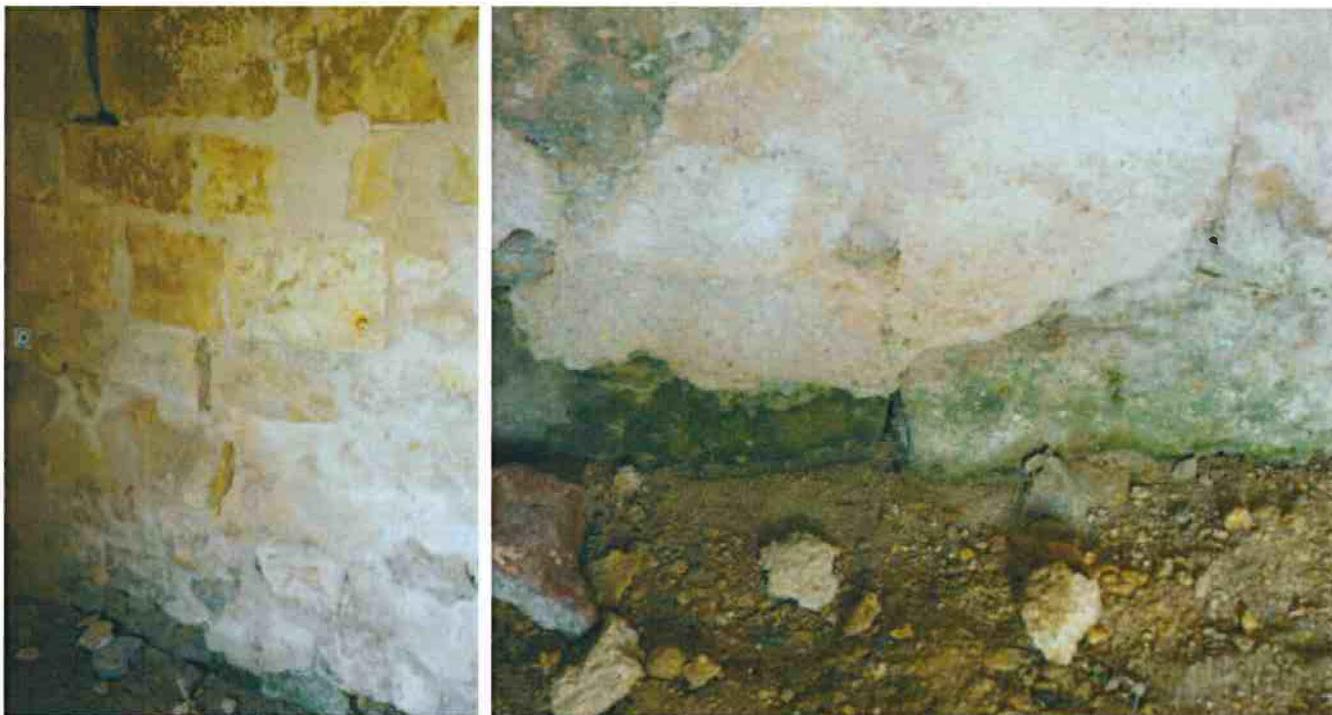
8-Présence d'humidité, algues vertes. Déchaussement de la base du mur. Sape des maçonneries par une humidité surabondante.

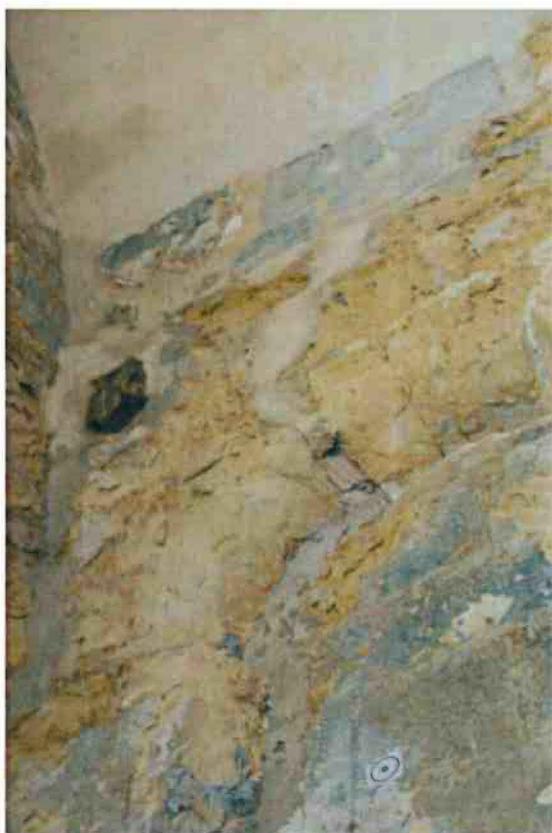
9-Désquamation de l'épiderme des pierres, ragréages et bouchements au mortier. Vestige d'une des poutre encastree de l'ancienne tribune en bois.

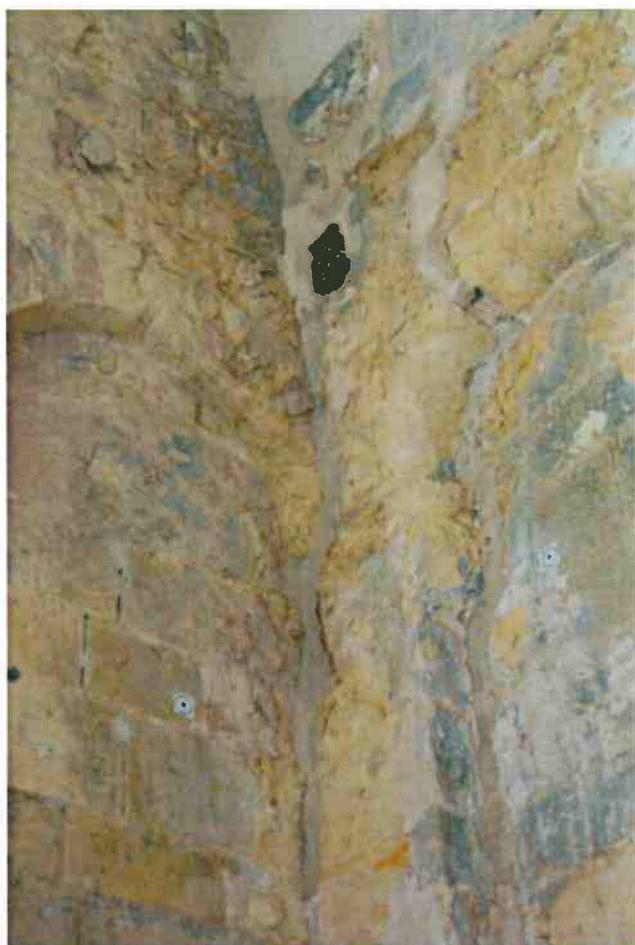
2-Colmatage d'une fissuration à la liaison des murs nord et ouest.

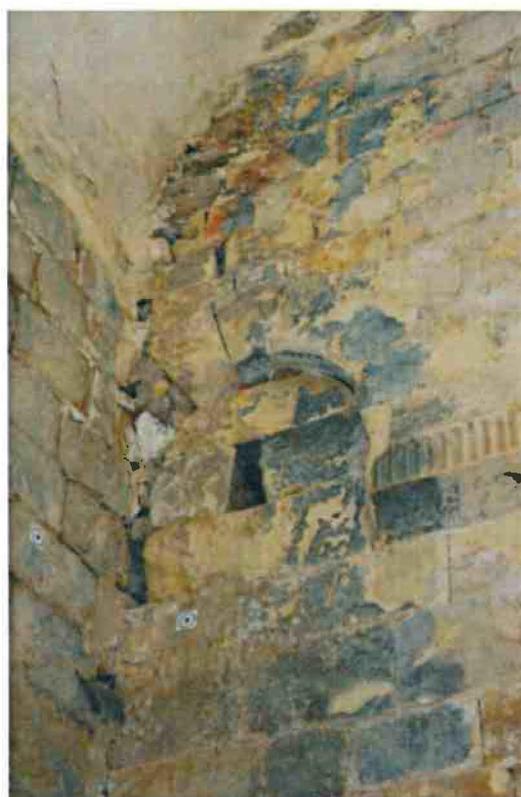
3-Coup de sabre, interruption de l'arc suite à la reconstruction du mur sud (angle sud ouest) présence d'humidité (tâches noires).

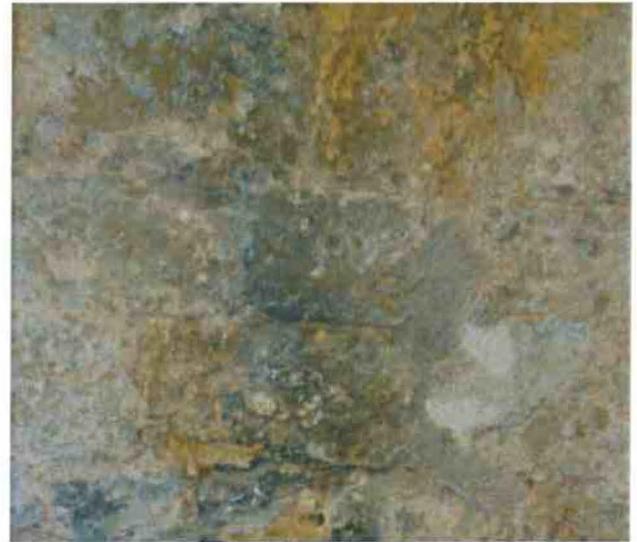
5-Présence d'humidité (tâches noires) remontées capillaires.

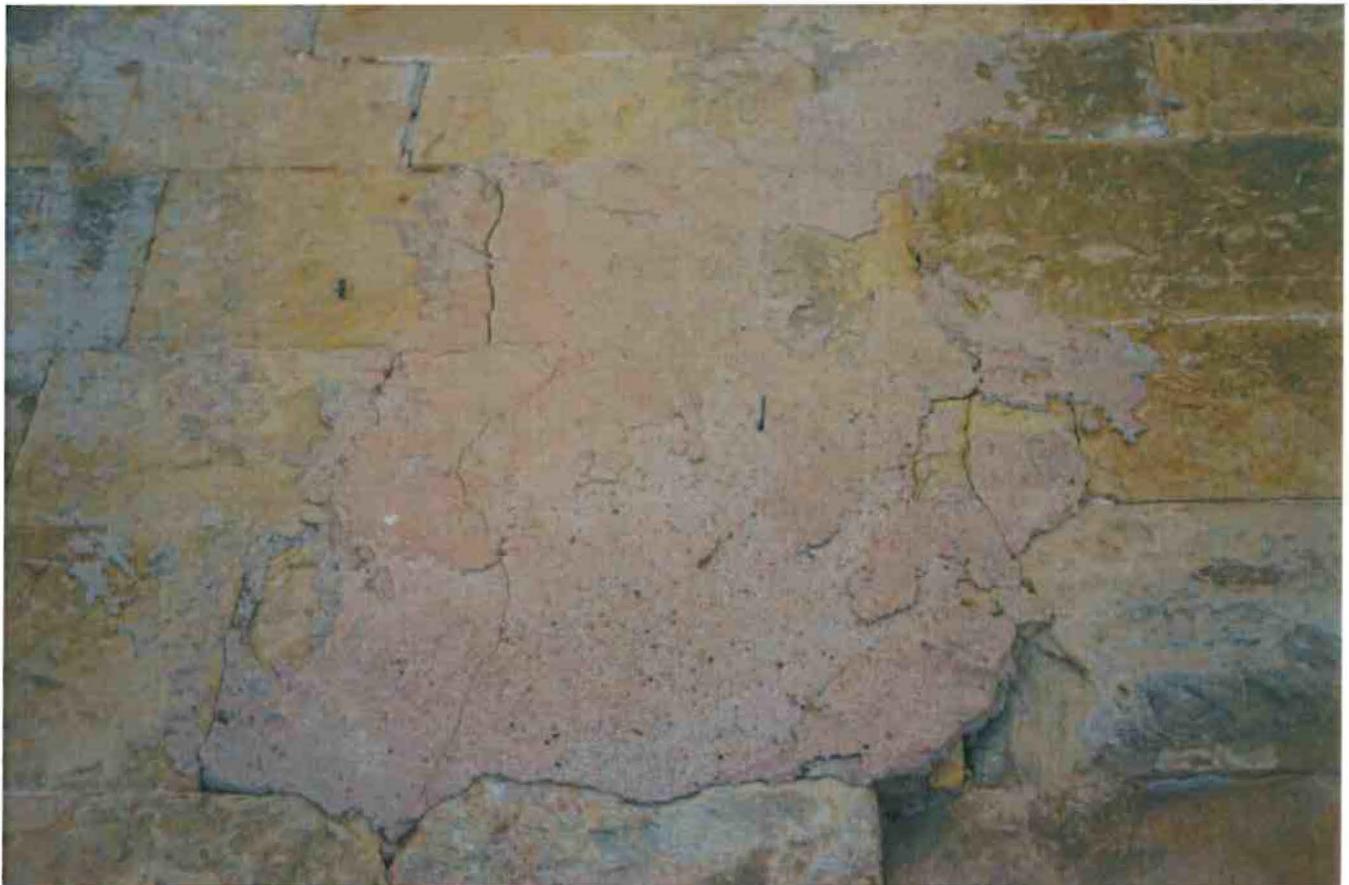
6-Aplat d'enduit en ragréage, déliaisonnement des maçonneries.

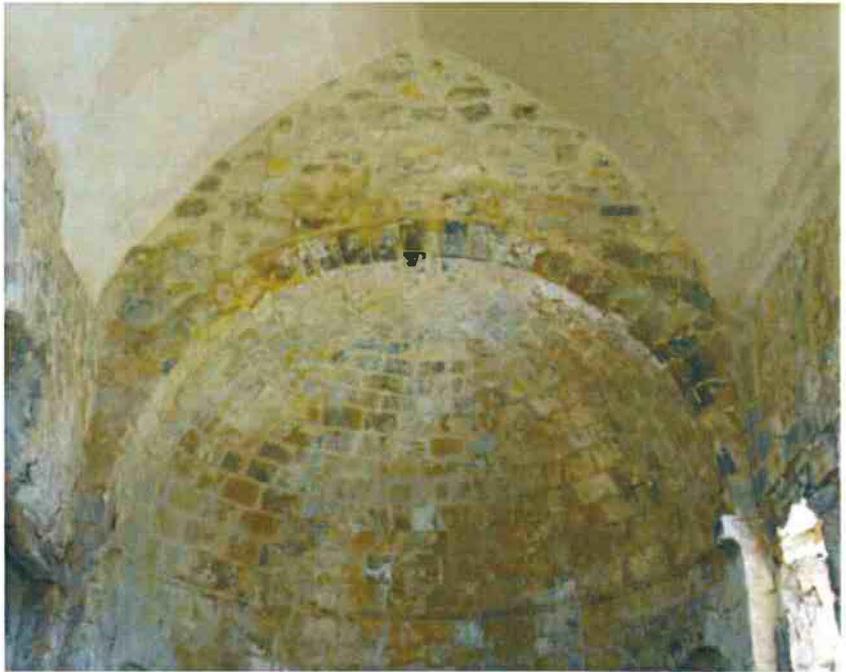
2-Vue sur la voûte en cul de four (tâches blondes, efflorescences salines, tâches noires présence d'algues témoins d'humidité)

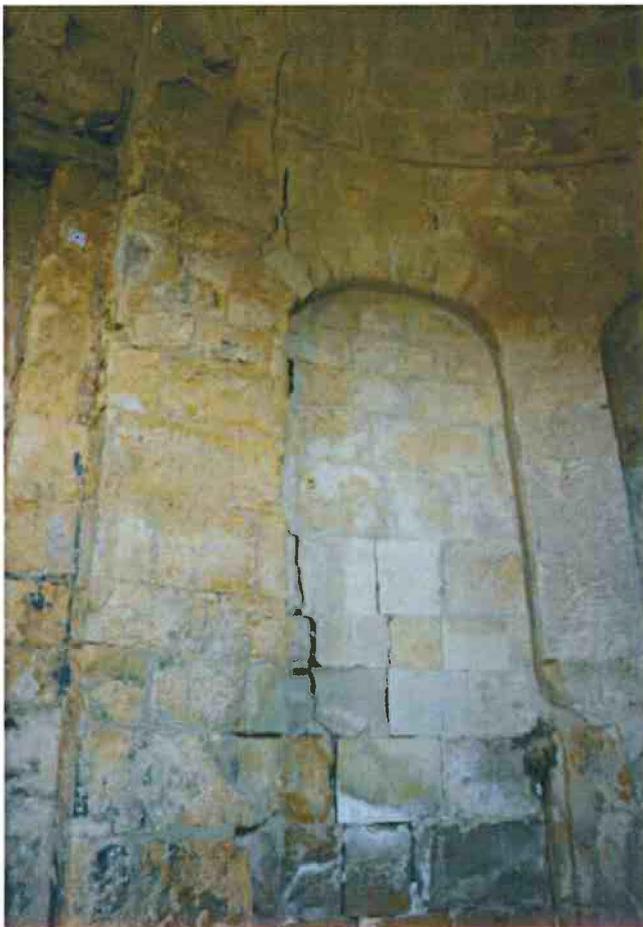
3-Fissuration intérieure à la liaison entre l'abside et la nef.

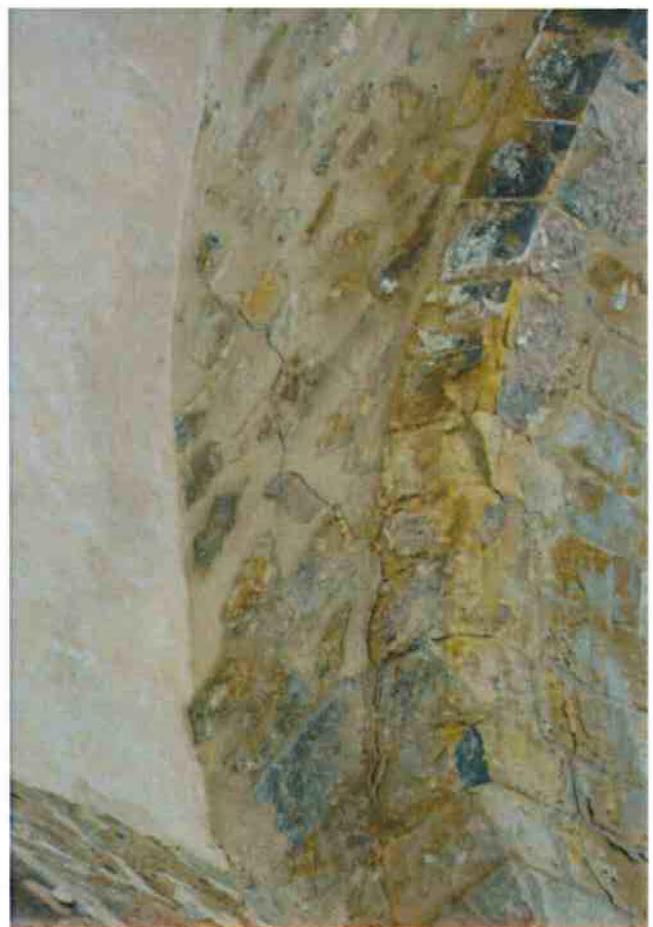
4-Fissure dans les reprises de maçonnerie de l'arcature au départ de l'abside.

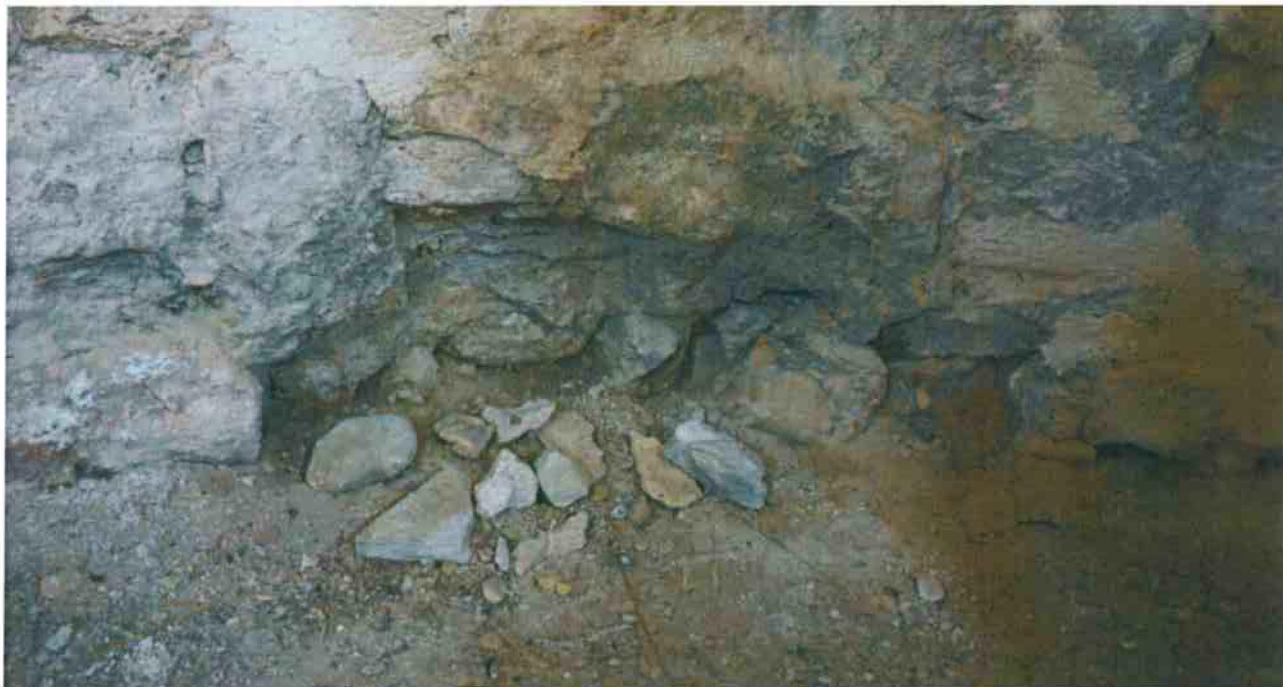
5-Désagrégation de la maçonnerie en pied de mur de l'abside, présence d'humidité.

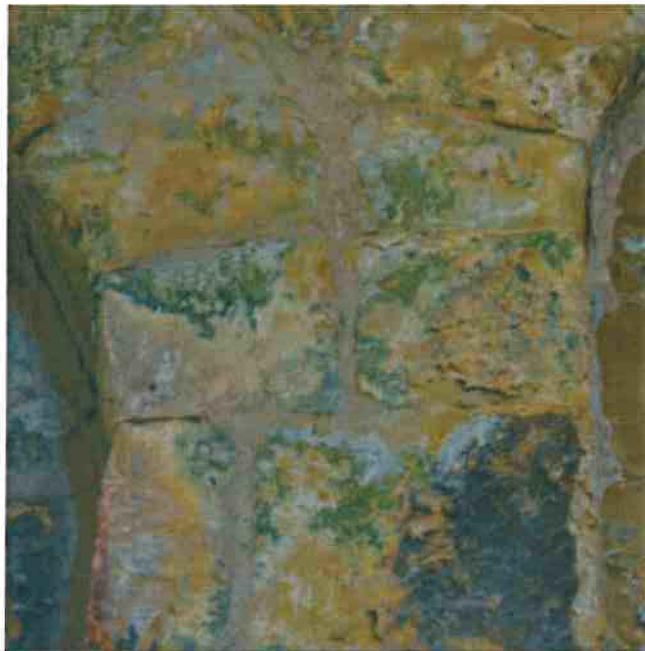
6-Présence d'humidité entraînant une desquamation des surfaces taillées du parement et un décollement des dernières traces de badigeon.
