Restauration de la Chapelle Saint Thyrese

DIAGNOSTIC

RAPPORT DE PRÉSENTATION

Décembre 2014

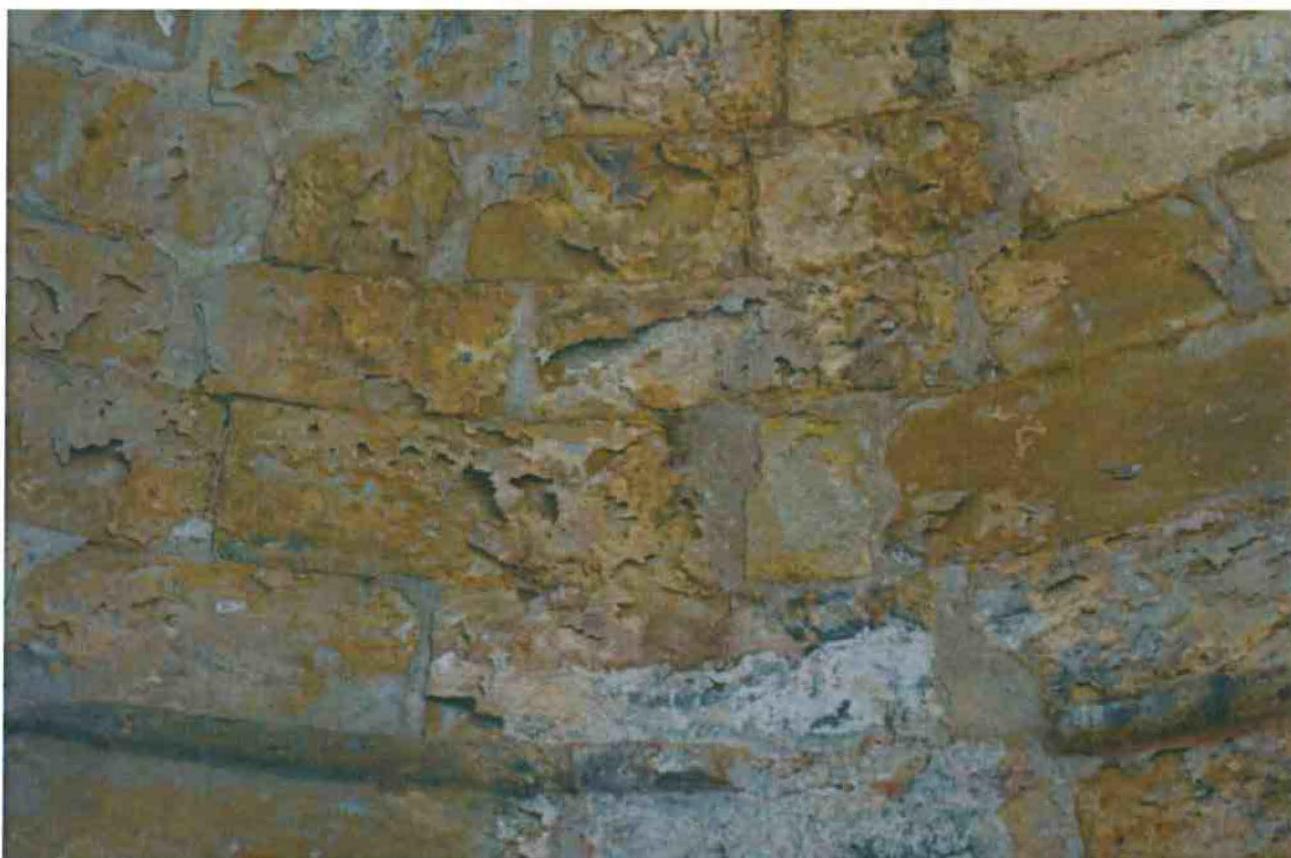
1-Présence d'humidité entraînant une desquamation des surfaces taillées du parement et un décollage des dernières traces de badigeon.

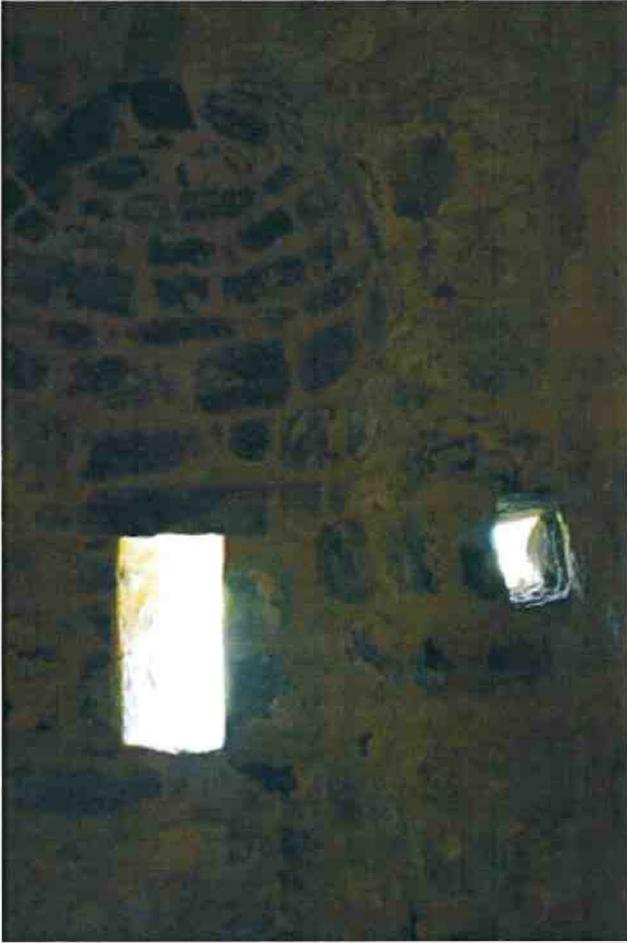
1-Désagrégation de la maçonnerie de l'ébrasement de la baie occidentale de la façade sud.

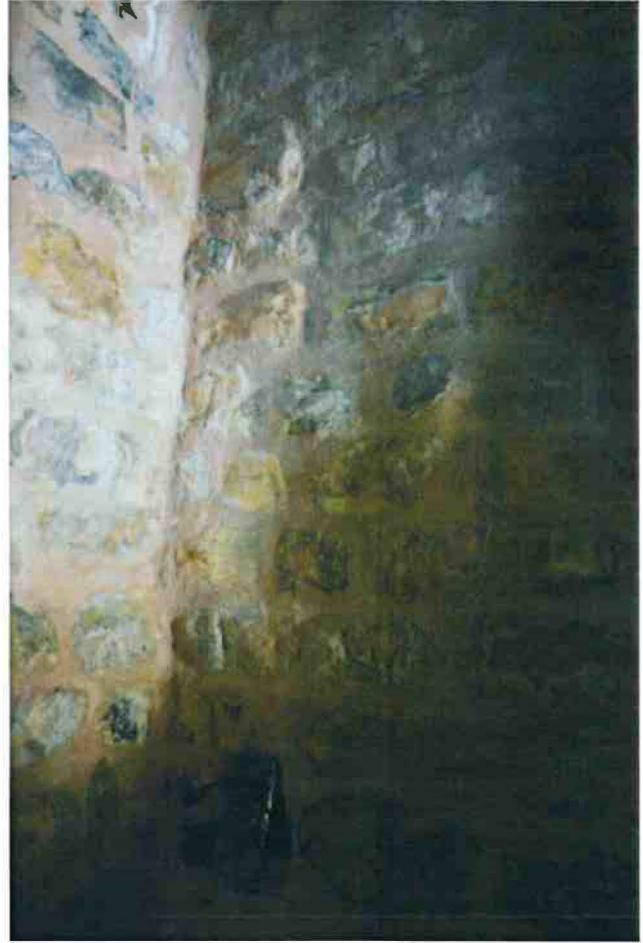
2-Désagrégation de la maçonnerie de l'ébrasement de la baie occidentale de la façade sud.
