Restauration de la Chapelle Saint Thyrese

DIAGNOSTIC

RAPPORT DE PRÉSENTATION

Décembre 2014

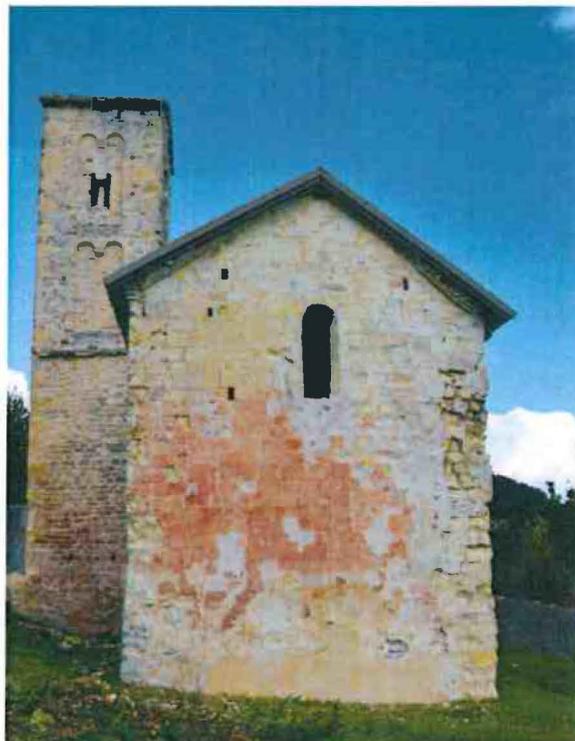
6-Vue actuelle sur le pignon occidental. On y distingue l'ouverture de la baie et le bouchement du coup de sabre au mortier.

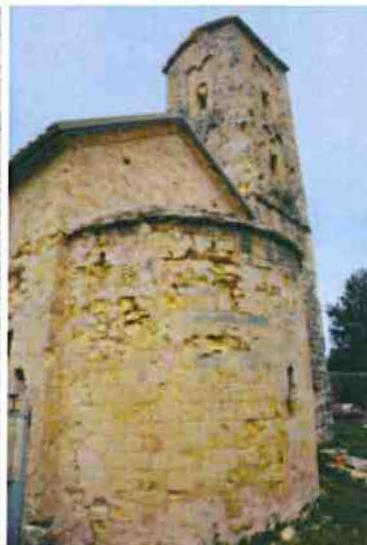
11-Vue sur le chevet: complètement au ciment, enduit à la chaux hydraulique, éclatement des blocs de pierre.

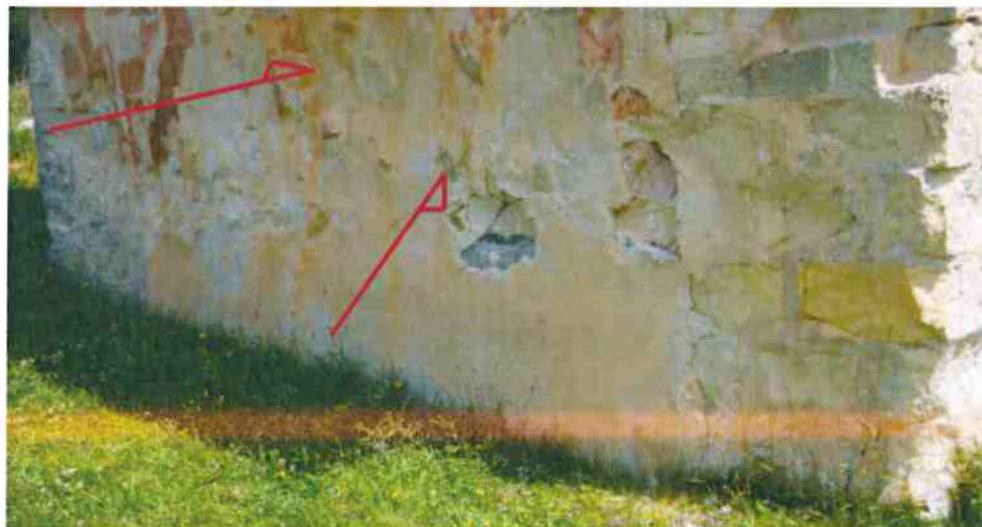
6-Présence d'humidité.

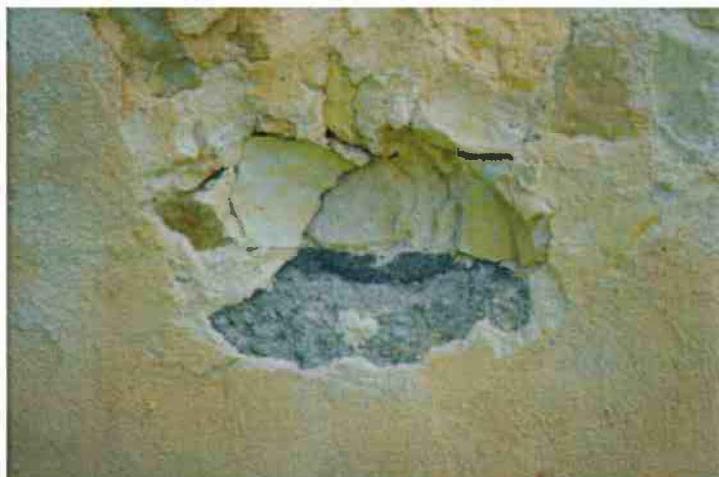
8-Vue de detail: comblement au ciment, enduit à la chaux hydraulique.

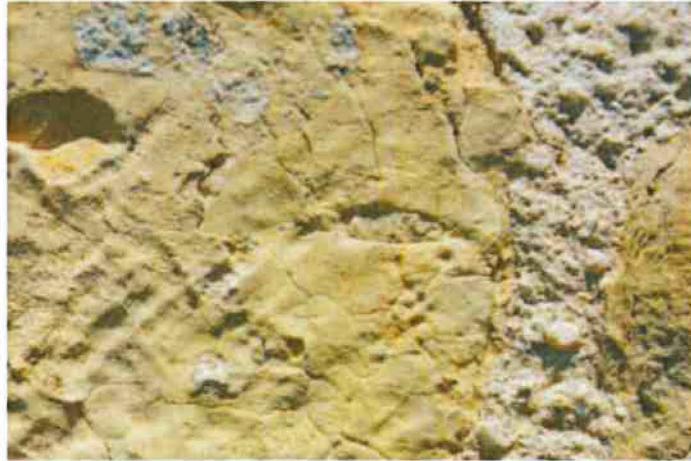
1-Vue de detail: comblement au ciment, enduit à la chaux hydraulique.

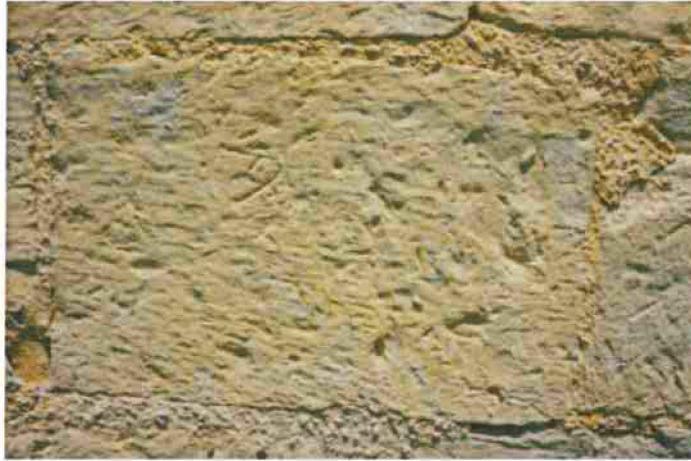
4-Vue de detail: joints repris, plus épais, en ragréage des morceaux de pierres manquants. Décollement des joints.

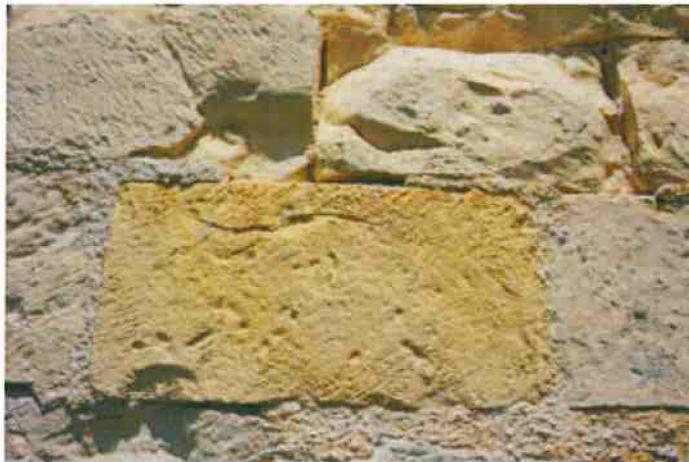
5-Vue de detail: comblement au mortier de chaux hydraulique. Disparition progressive des mortiers de ragréage.

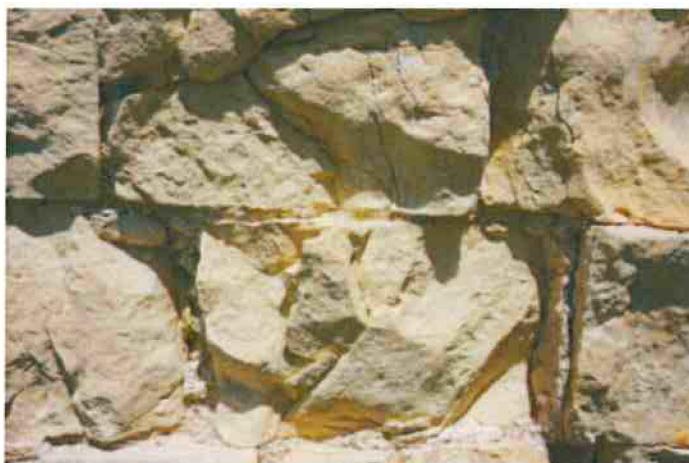
6-Vue de detail: éclatement des parements sur une profondeur supérieure à 4 cm.

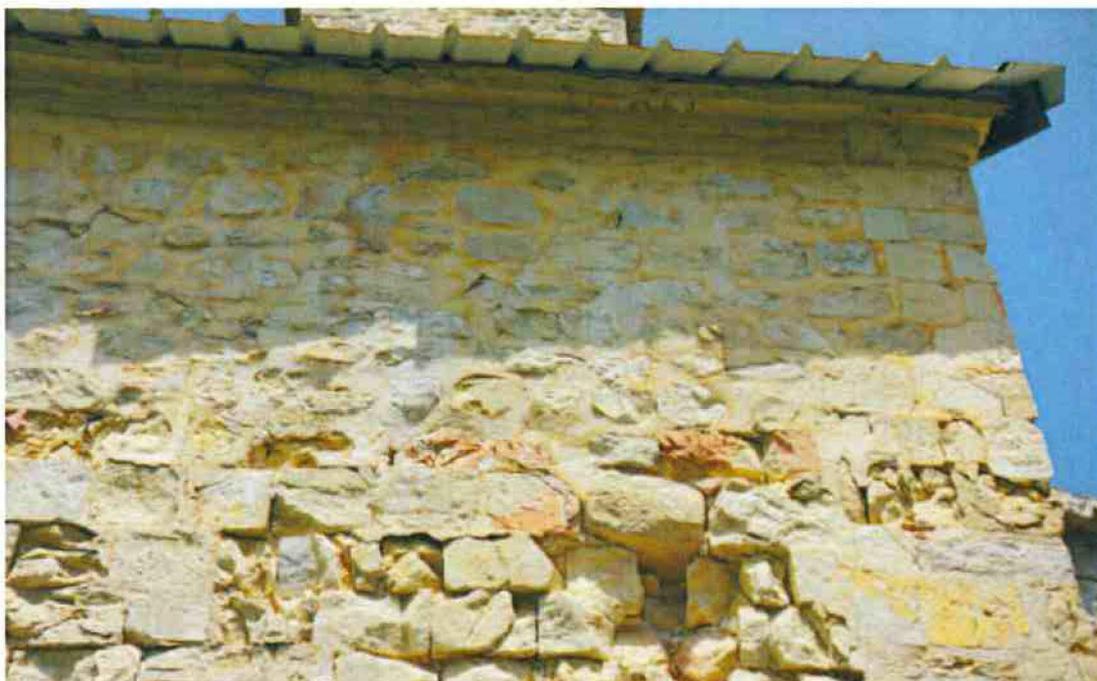
7-Vue de detail: éclatement des joints et des pierres de parements, déchaussement entraînant des chutes de pierres et des vides importants dans les maçonneries.

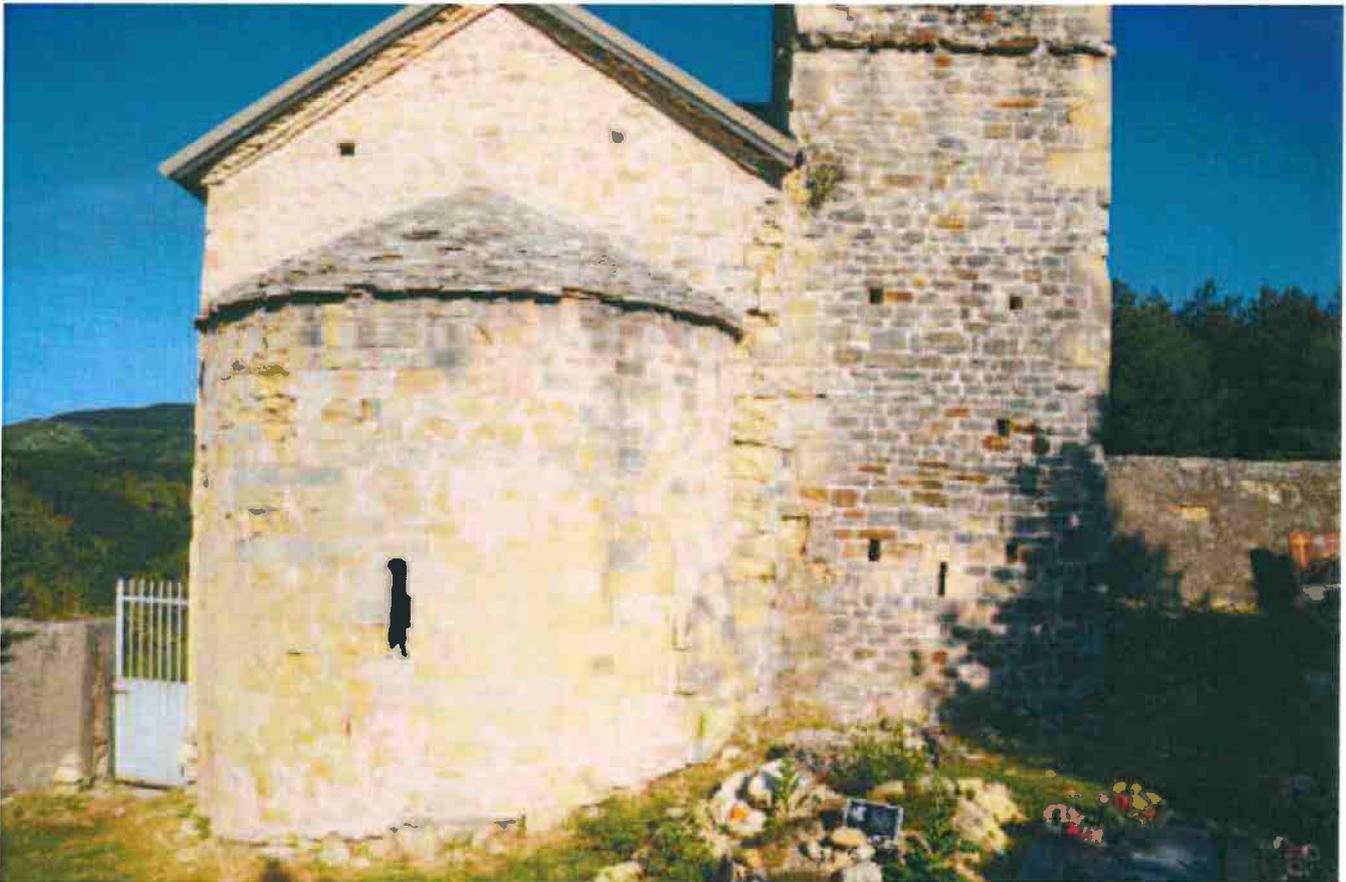
1-Vue sur le parement externe de l'abside.

- a. éclatement des pierres
- b. disparition de l'épiderme de la pierre

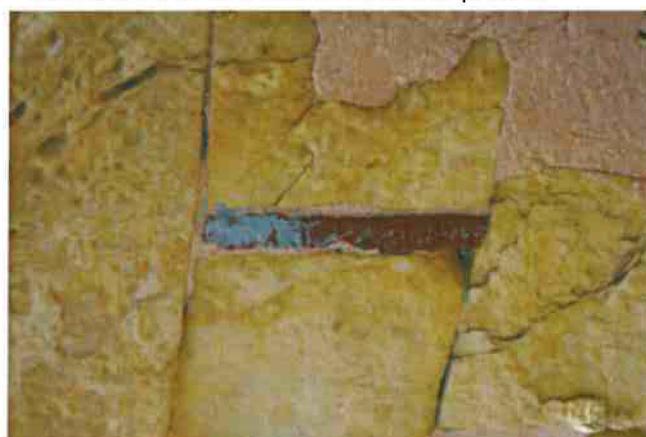
4-Inclusion de tuileau en terre cuite en calage des maçonneries.

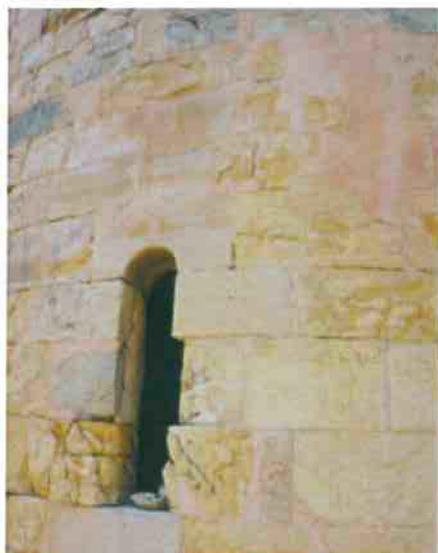
5-Vue de detail: baie de l'abside, éclatement des parties basses de l'encadrement en pierre

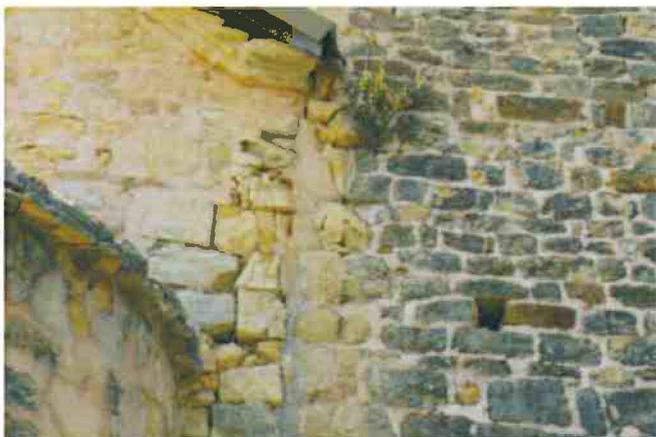
1-Liaisonnement entre le pignon oriental, l'abside et le clocher, présence de végétaux, déchaussement des maçonneries, faible débord des couvertures

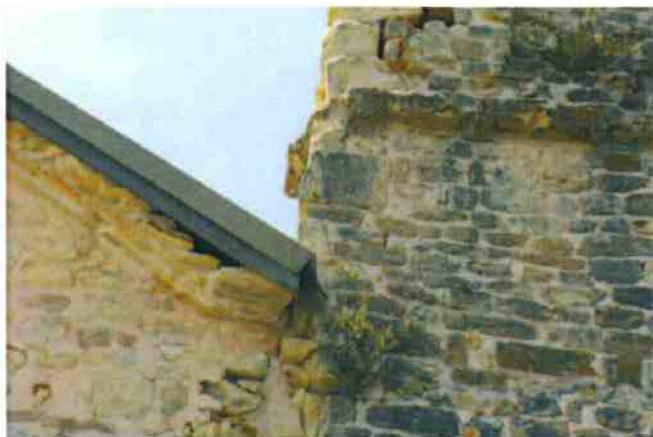
2-Liaisonnement entre le pignon oriental, l'abside et le clocher,écoulement des eaux en ruissellement le long du mur

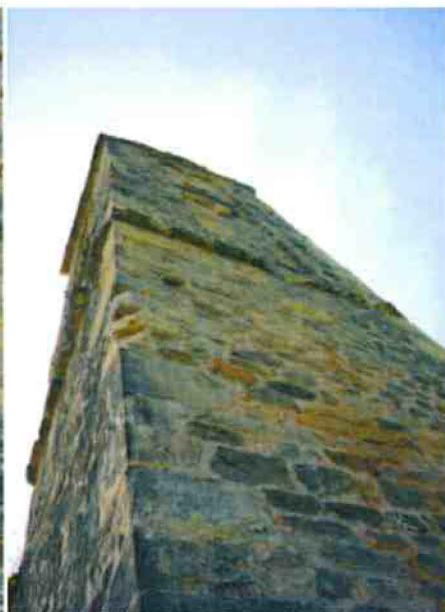
4-Chaîne d'angle nord-est du clocher, éclatement des pierres, présence d'algues et lichens noircissant la pierre

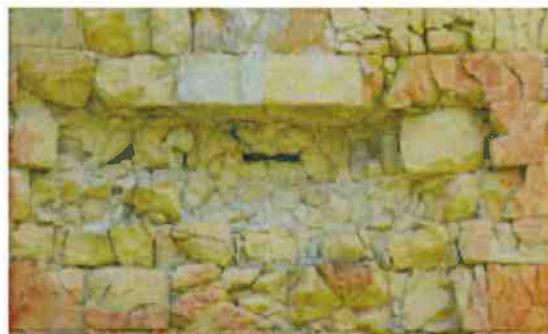
4-Diparition du parement, vestige d'encastrement de la tribune en bois, vue sur la maçonnerie interne en bloquage

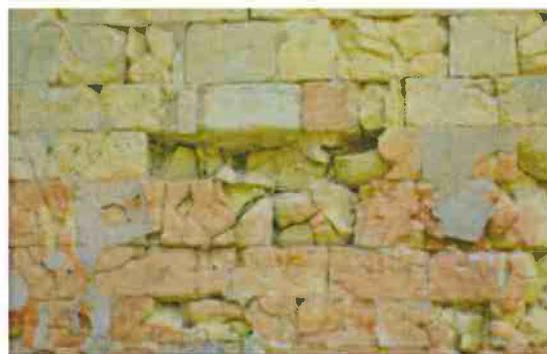
5-Pierres de parement en suspend, prêtes à tomber

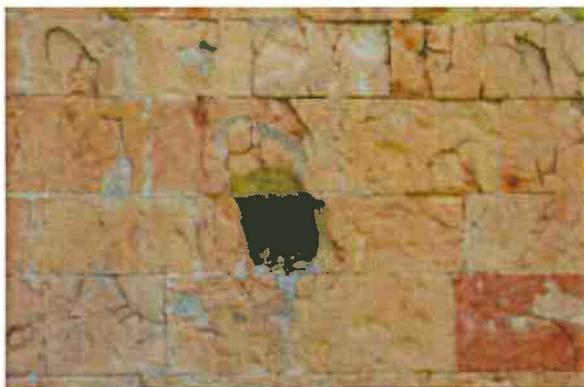
6-Vue de detail: morceau de pierre manquant, tomber sous l'effet de la pression due au gonflement de la pierre gorgée d'eau. Pierres rubéfiées

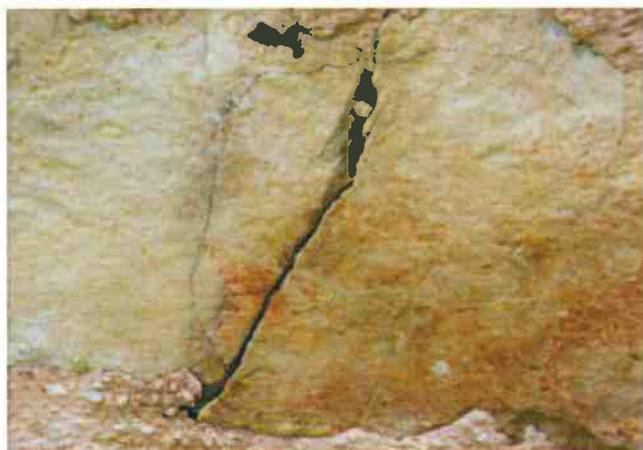
2-Vue de detail: éclatement de l'une des pierres du chaînage d'angle par gonflement de la pierre

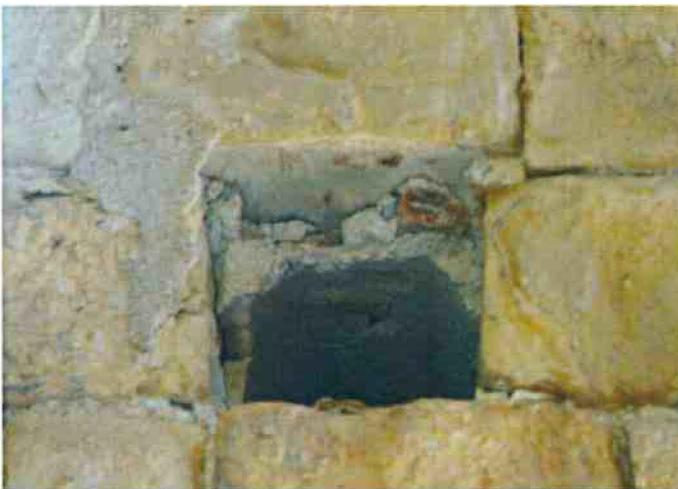
8-Vide dans les maçonneries créé par une pierre manquante dont on lit encore les joints au mortier.

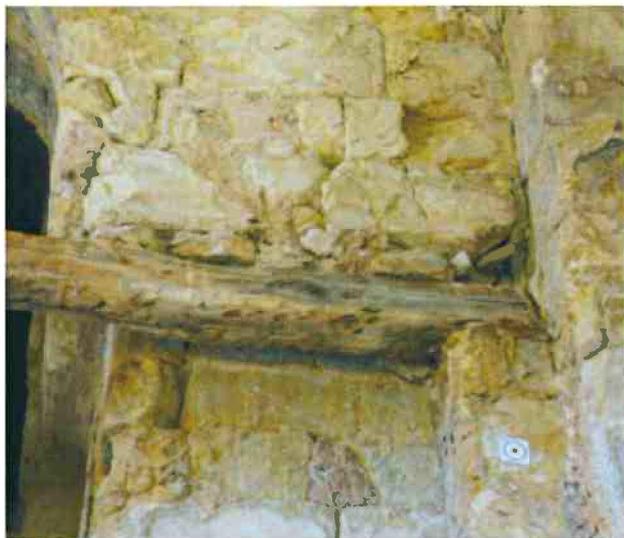
1-Consolidation réalisée dans les années 40, lors de l'ouverture sur la chapelle du clocher. Bois attaqué aux xylophages
 Vue sur les maçonneries internes en blocage

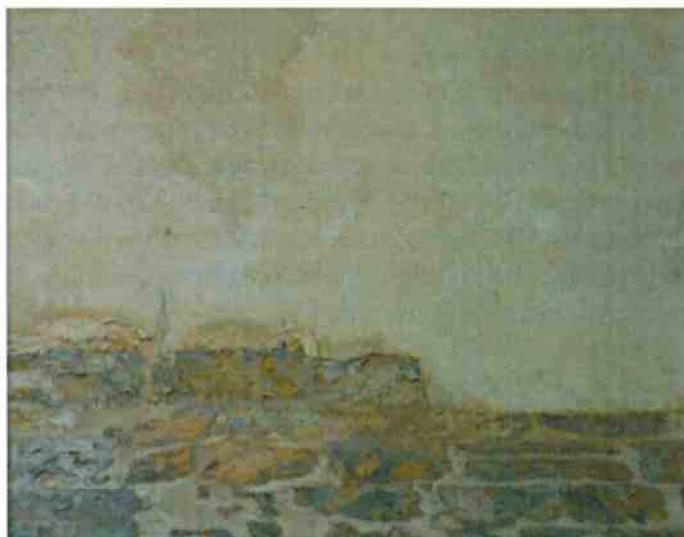
2-Pierres sculptées originelles en départ de voûte à l'origine de sa reconstitution en béton enduit à la chaux.
 Vue sur les maçonneries internes en blocage

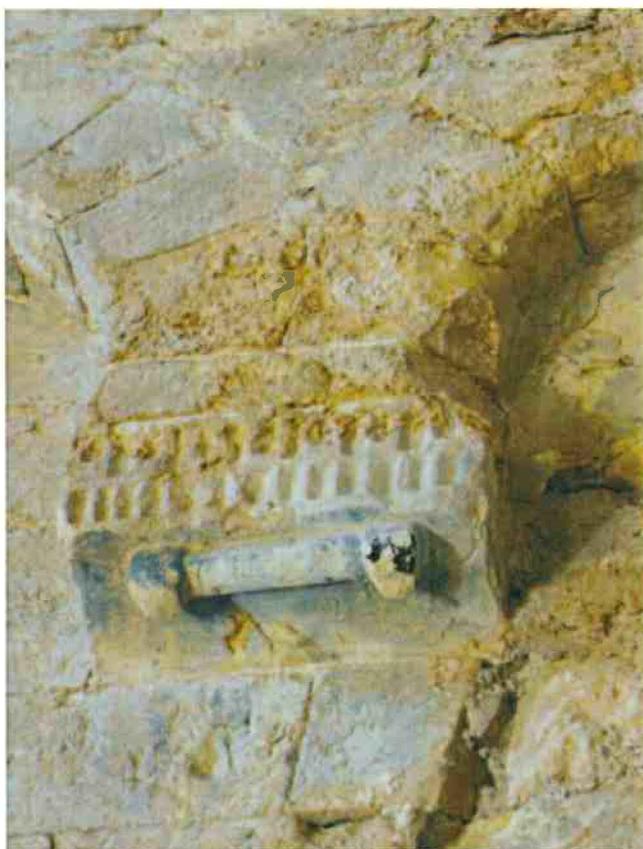
3-Console sculpté reliant les deux arcatures plein cintre de l'une des bandes lombardes.
 Desquamation des pierres au niveau des arcatures.

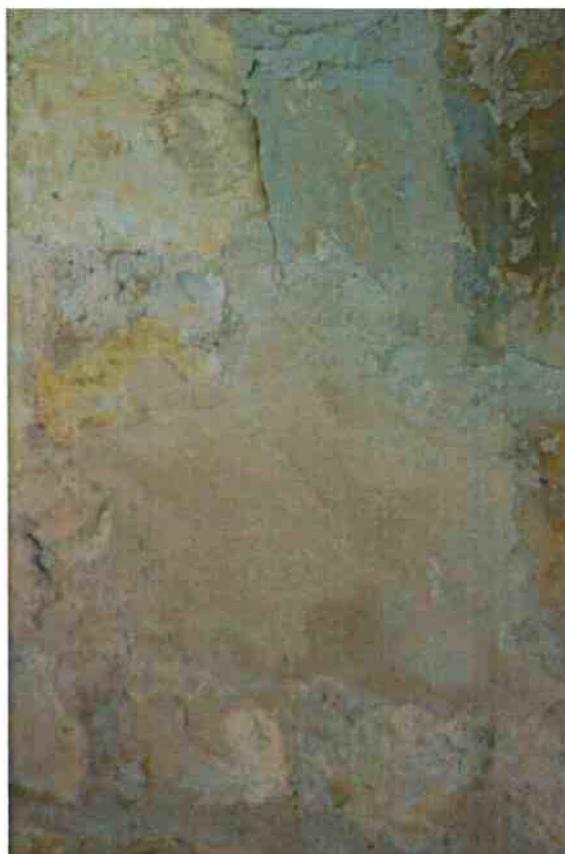
4-Aplat d'enduit, désagrégation de l'épiderme du parement en pierre

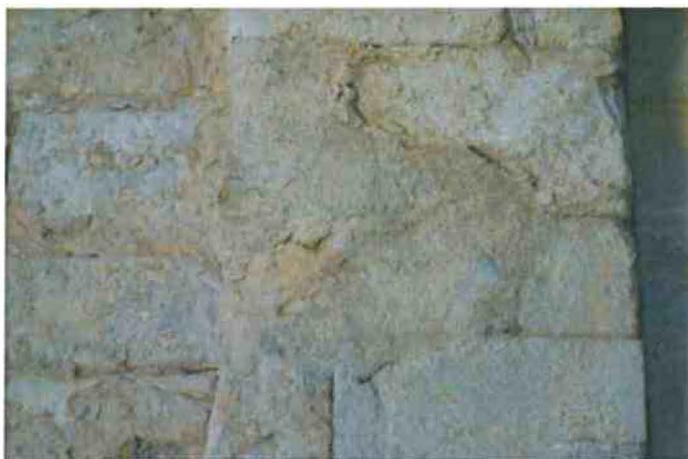
5-Ragréage de l'un des pilastres constitutifs des bandes lombardes

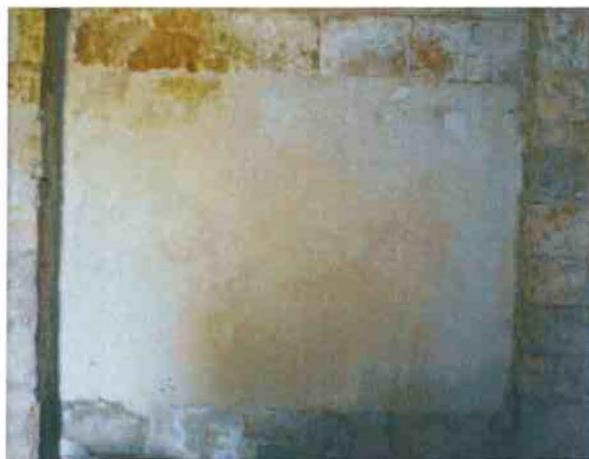
6-Aplat d'enduit en fond d'arcature, au nu du parement en pierre de taille (ragréage de parement altéré)

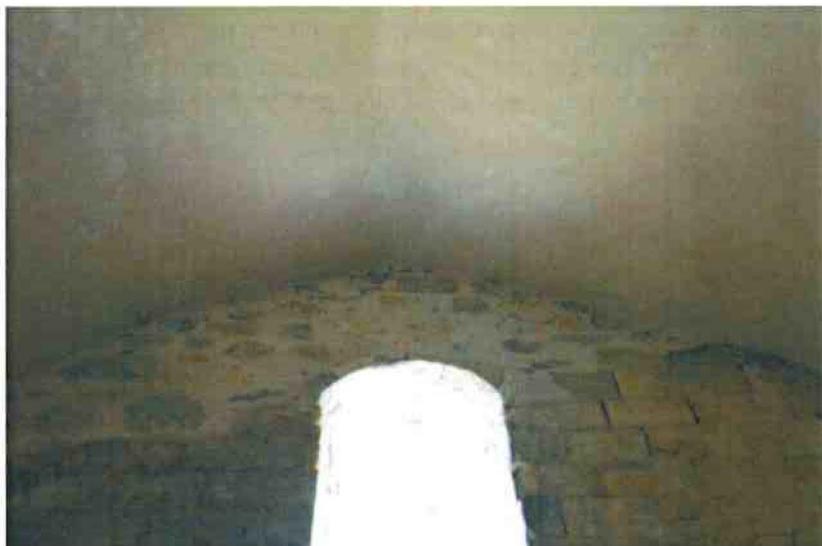
1-Remontage du haut du mur ouest à partir du départ de la baie. Vestige de l'arase ancienne (toiture simple pan).

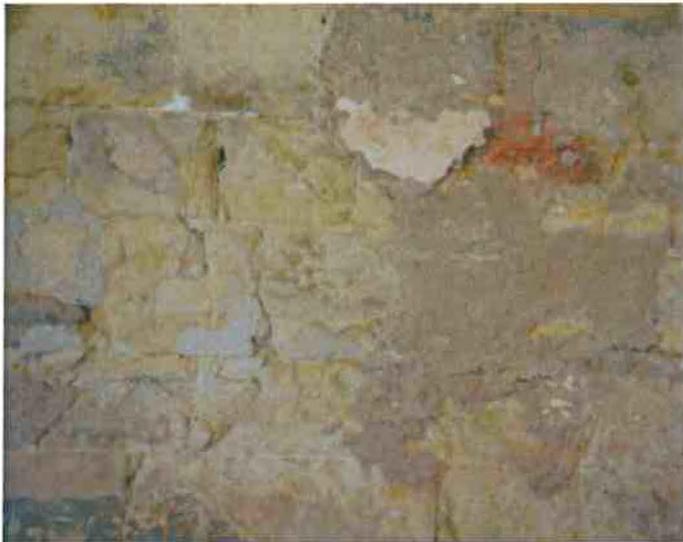
4-Enduit en ragréage, vestige d'un enduit ancien, traces de polychromie.

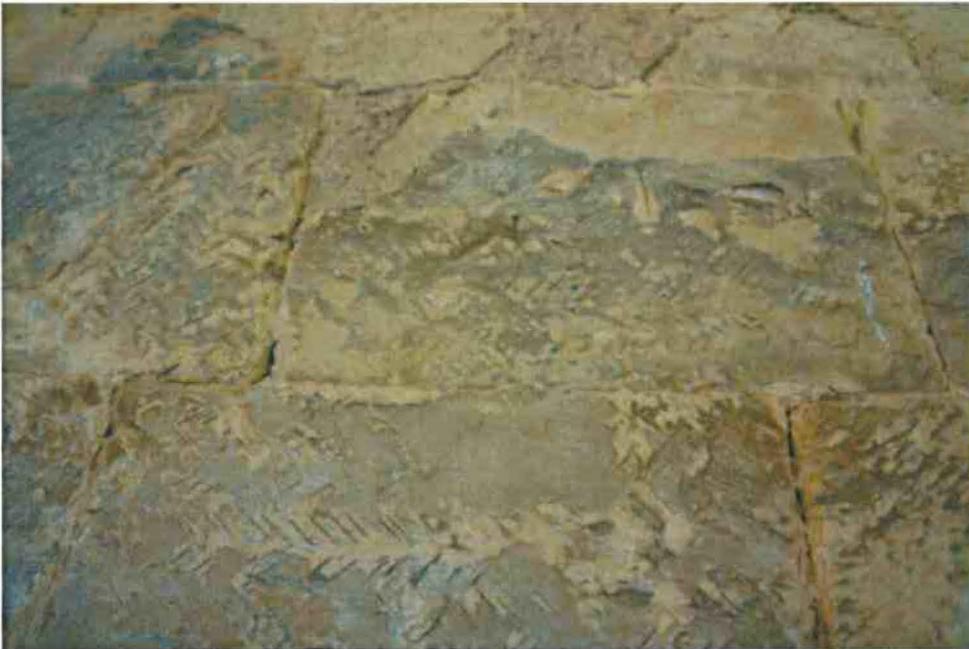
7-Disparition des surfaces taillées des pierres de parement.

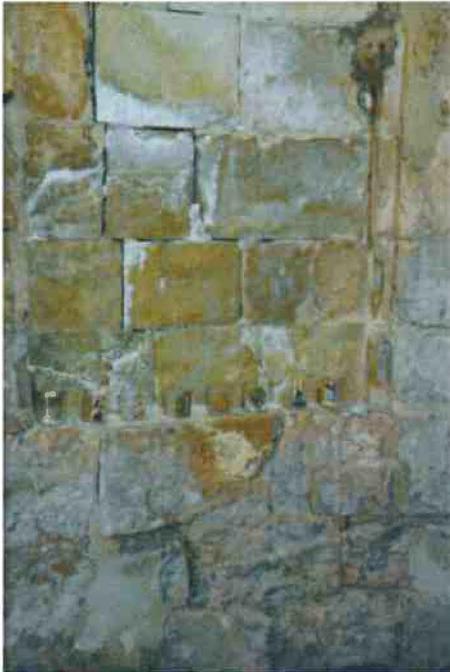
1-Efflorescences salines au niveau de l'ancienne niche.

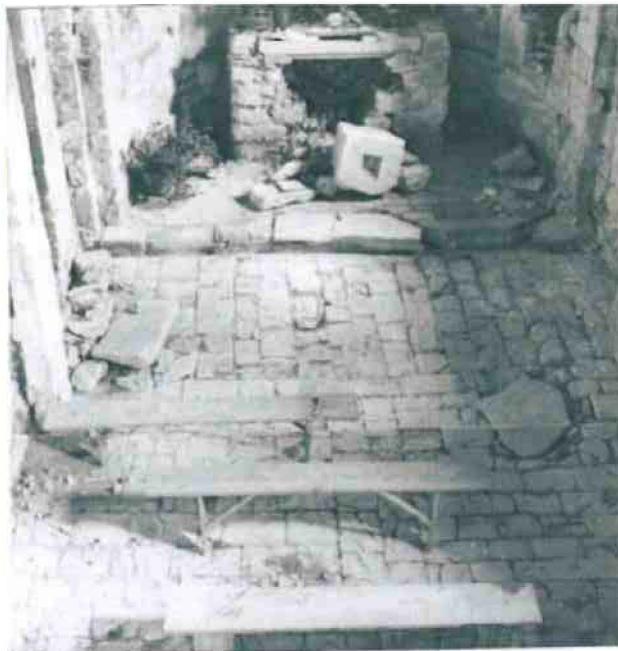
7-Vue du pavage à l'intérieur de l'édifice, s.d. (av. 1979).

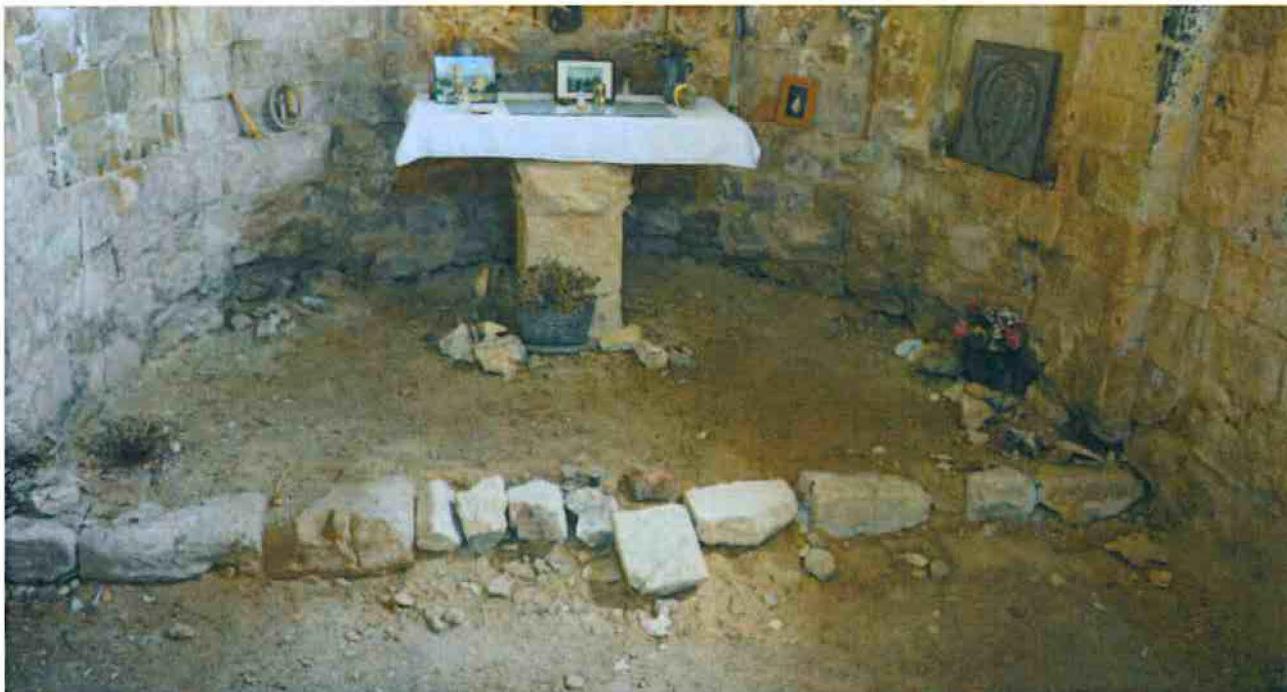
Les sols sont presque partout inexistant (terre battue). L'unique partie conservée est affectée par l'humidité latente dans le bâtiment et une absence de maintien global. La partie manquante ne permet pas de bloquer et de stabiliser la partie conservée. Ce problème est le même concernant la marche menant à l'abside.

1-Vestige de la marche d'accès au chœur.

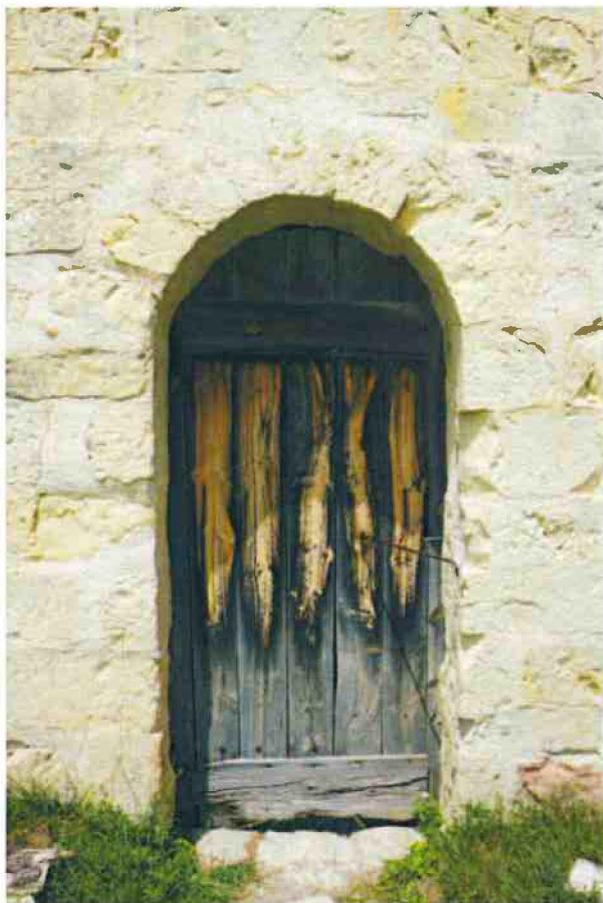
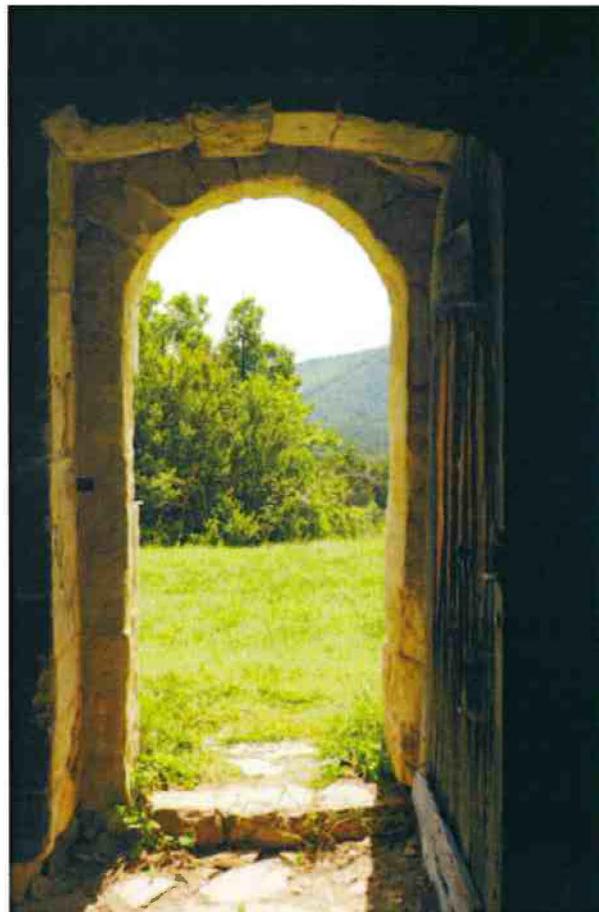
1, 2-Vue sur la baie sud . Linteau intérieur en arc surbaissé avec déchaussement des pierres, linteau extérieur en arc plein cintre. Porte en bois en très mauvais état.

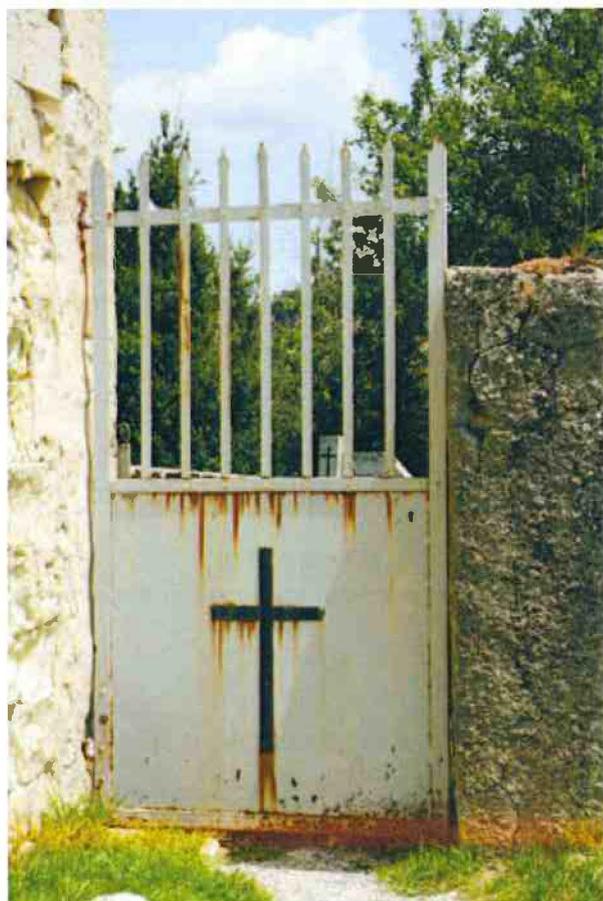
3-Porte d'accès au cimetière, scellement des gonds dans le mur de l'abside.
